## Reseña de Señal de Nivelación

**Número:** 583089  
**Nombre:** SSK 83,0  
**Línea o Ramal:** 583. Porto de Abaixo - Betanzos

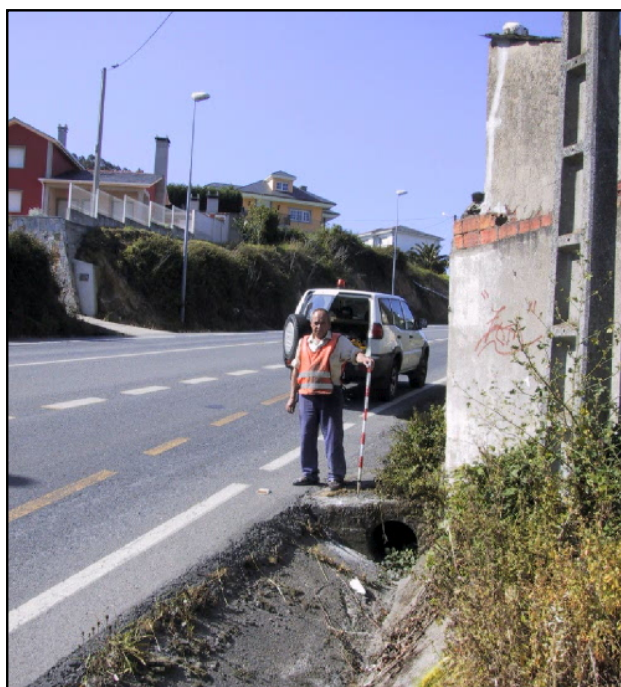
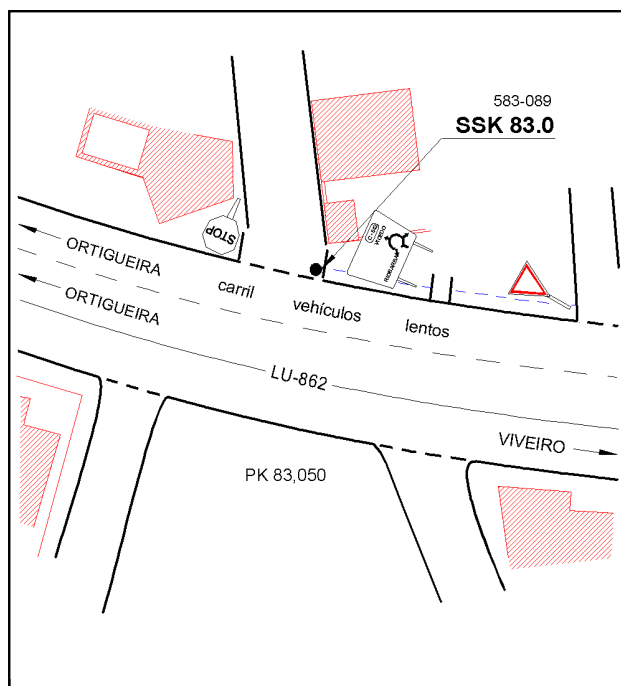
Clavo metálico semiesférico incrustado aproximadamente en el Km.83,050 de la margen Este de la Carretera LU-862. Dista unos 1.000 m. de la señal número 583088. Está sobre la solera de hormigon de un paso de cuneta a una calle asfaltada, en el extremo Sur del paso de cuneta, según croquis.
