## Reseña de Señal de Nivelación

**Número:** 583094  
**Nombre:** SSK 79,4  
**Línea o Ramal:** 583. Porto de Abaixo - Betanzos

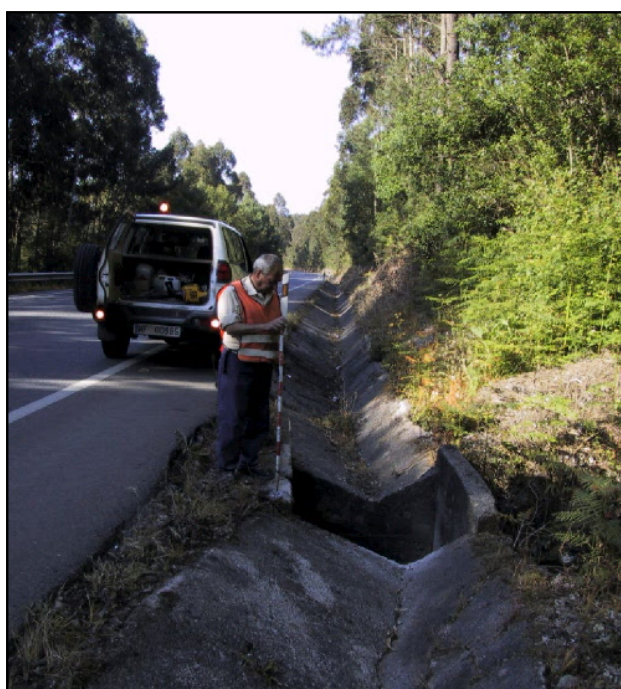
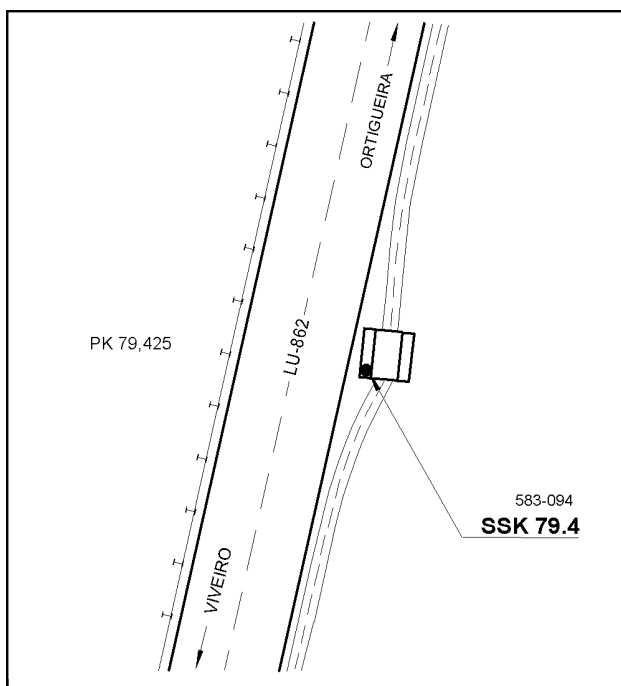
Clavo metálico semiesférico incrustado aproximadamente en el Km. 79,425 de la margen Este de la Carretera LU-862. Dista unos 1.000 m. de la señal número 583093. Está situado sobre la esquina SO de una arqueta-alcantarilla de hormigón en medio de una cuneta hormigonada, según croquis.
