## Reseña de Señal de Nivelación

**Número:** 583101  
**Nombre:** SSK 74,1  
**Línea o Ramal:** 583. Porto de Abaixo - Betanzos

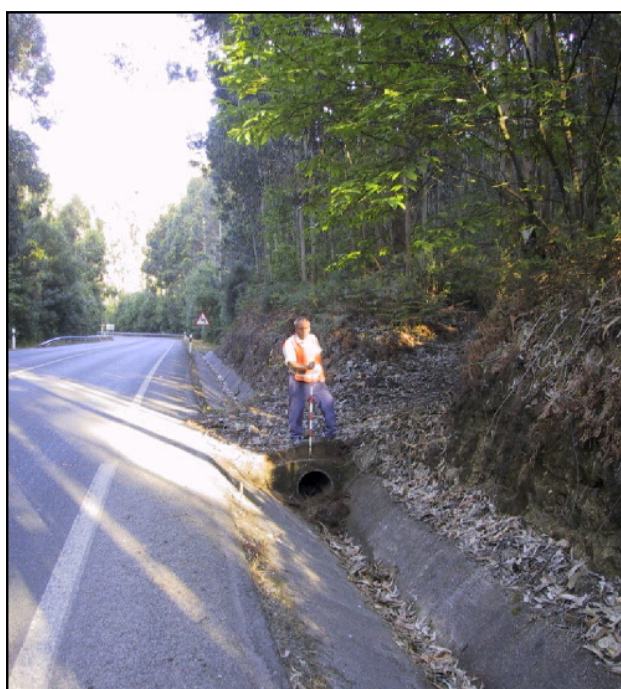
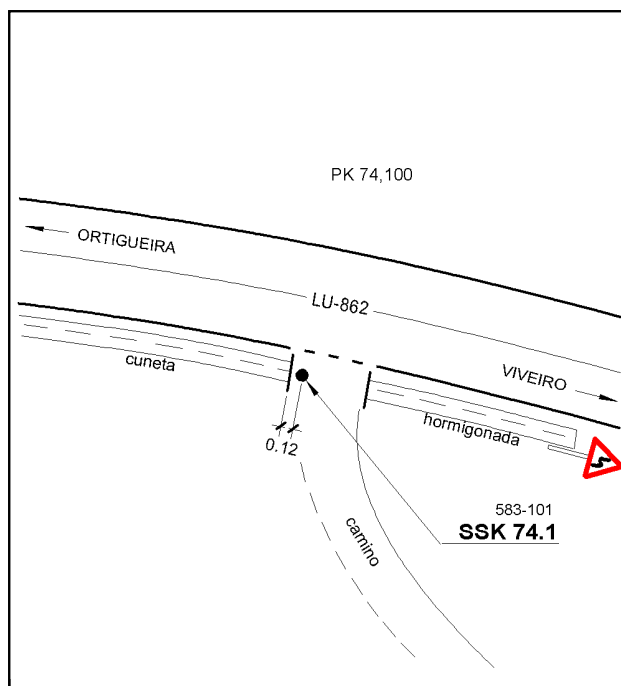
Clavo metálico semiesférico incrustado aproximadamente en el Km. 74,100 de la margen Sur de la Carretera LU-862. Dista unos 900 m. de la señal número 583100. Está situado sobre el paso de cuneta a un camino en el monte, a 0.12 metros del borde Oeste del paso de cuneta y sobre el eje de la cuneta, según croquis.
