## Reseña de Señal de Nivelación

**Número:** 583104  
**Nombre:** SSK 72,2  
**Línea o Ramal:** 583. Porto de Abaixo - Betanzos

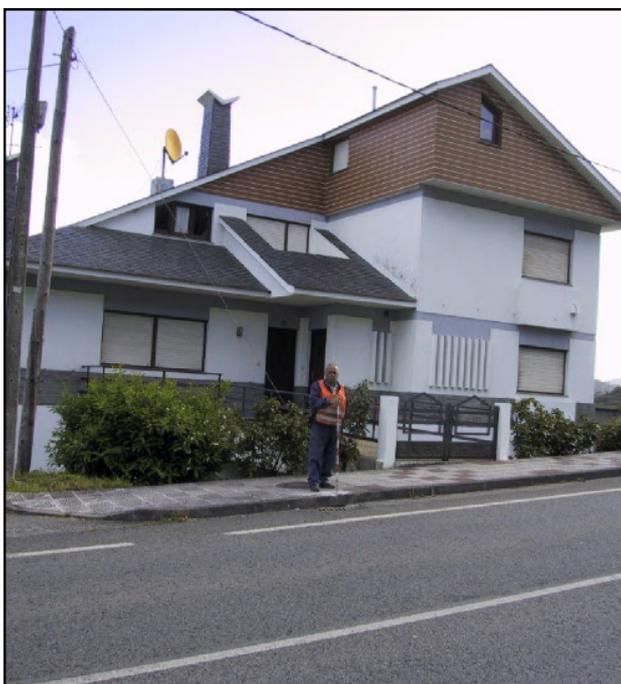
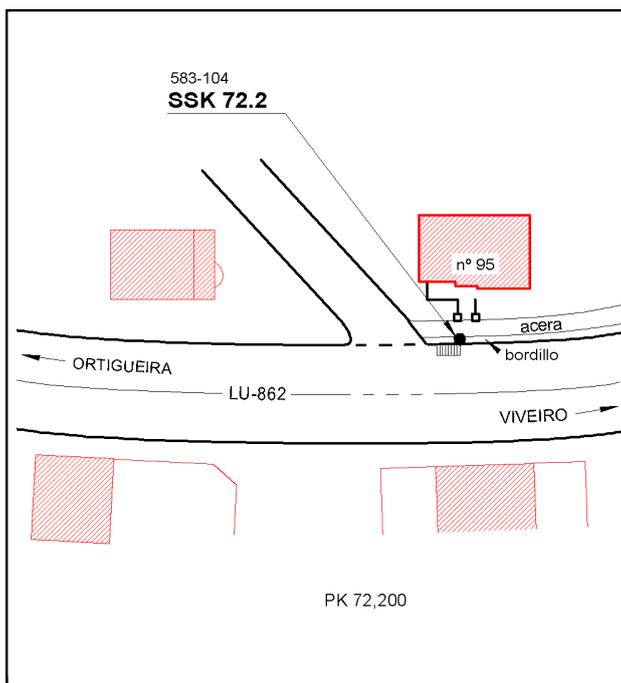
Clavo metálico semiesférico incrustado aproximadamente en el Km. 72,200 de la margen Norte de la Carretera LU-862. Dista unos 900 m. de la señal número 583103. Esta situado sobre el bordillo de la acera, junto a la rejilla de una alcantarilla, frente a la fachada de la casa con nº 95, según croquis.
