## Reseña de Señal de Nivelación

**Número:** 583109  
**Nombre:** SSK 68,4  
**Línea o Ramal:** 583. Porto de Abaixo - Betanzos

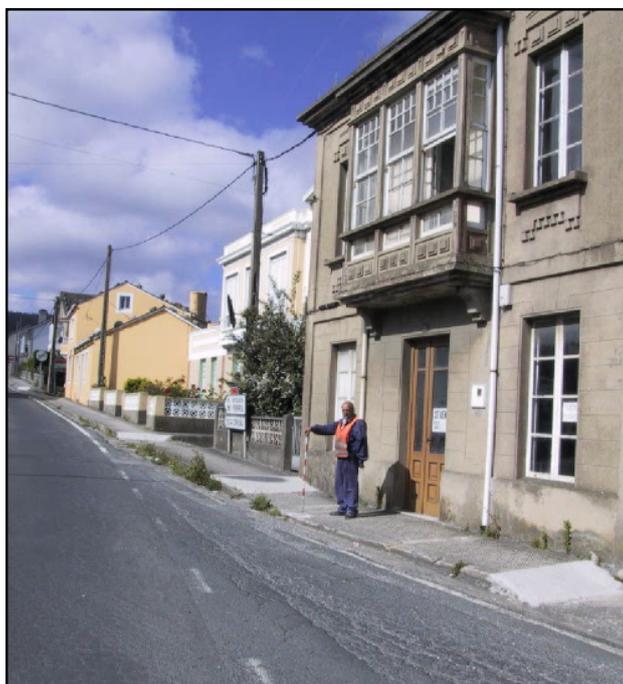
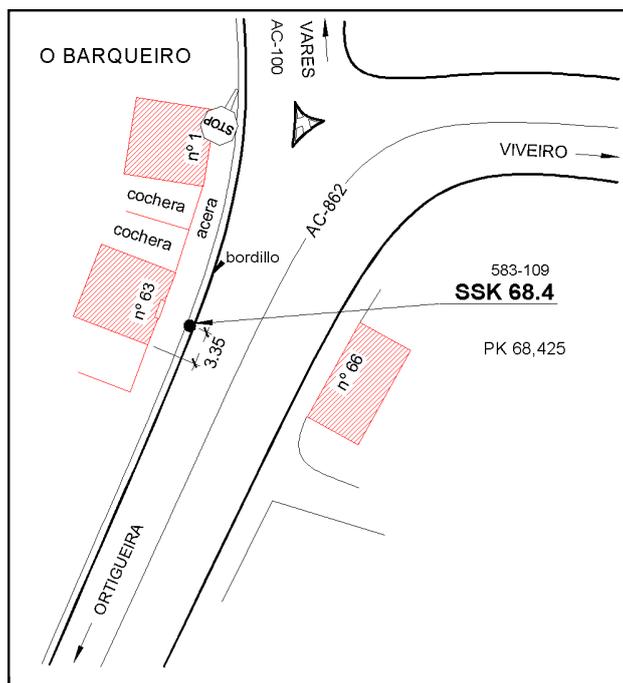
Clavo metálico semiesférico incrustado aproximadamente en el Km. 68,425 de la margen Oeste de la Carretera AC-862. Dista unos 800 m. de la señal número 583108. Esta situado sobre el bordillo entre la acera y la calzada junto al desvío a Vares, frente a la casa nº 63, a 3.35 metros de la línea de fachada, según croquis.
