## Reseña de Señal de Nivelación

Número: **583151**  
Nombre: **SSK 35,6**  
Línea o Ramal: **583. Porto de Abaixo - Betanzos**

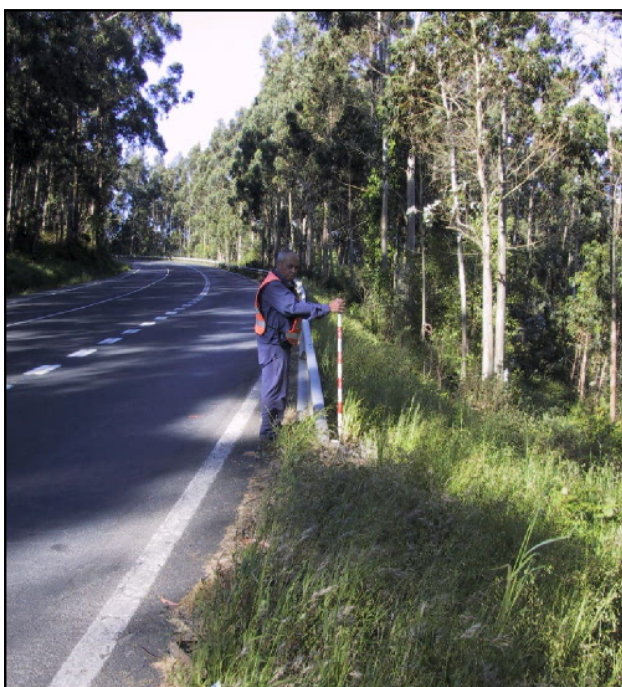
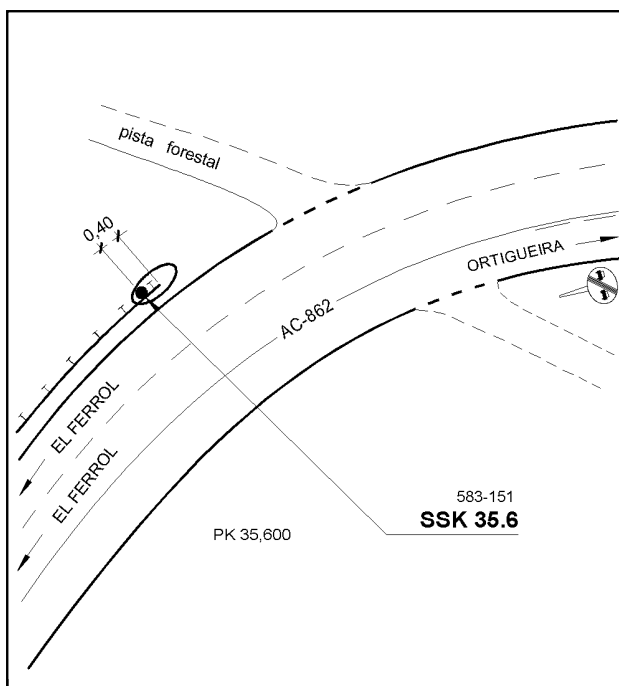
Clavo metálico semiesférico incrustado aproximadamente en el Km. 35,600 de la margen Norte de la Carretera AC-862. Dista unos 950 m. de la señal número 583150. Está situado sobre la zapata de hormigón que sujeta el comienzo de una protección metálica (bionda), según croquis.
