## Reseña de Señal de Nivelación

Número: **583157**  
Nombre: **SSK 30,7**  
Línea o Ramal: **583. Porto de Abaixo - Betanzos**

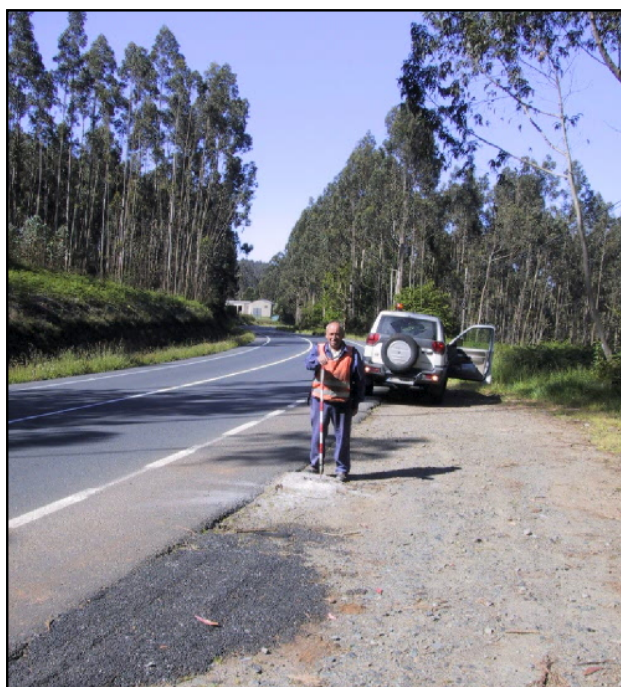
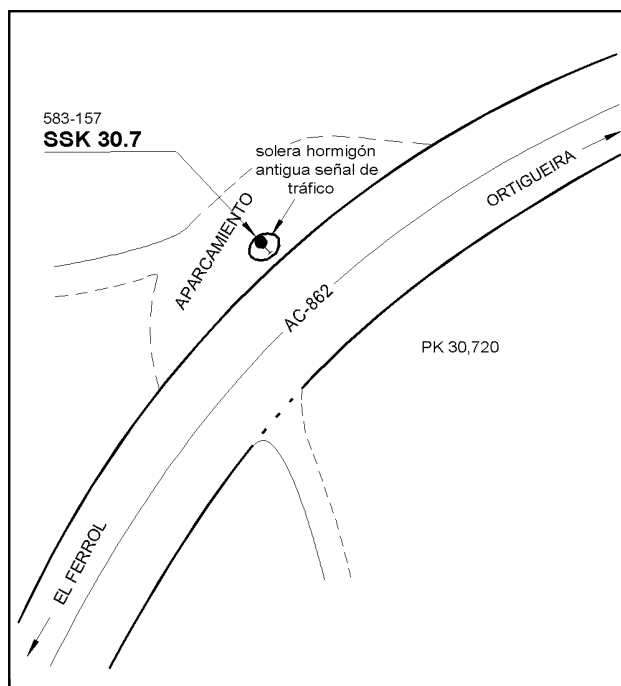
Clavo metálico semiesférico incrustado aproximadamente en el Km. 30,720 de la margen NO de la Carretera AC-862. Dista unos 1000 m. de la señal número 583156. Está situado sobre la zapata de hormigón de una antigua señal de tráfico, en una plataforma de la carretera utilizada como aparcamiento, según croquis.
