## Reseña de Señal de Nivelación

**Número:** 588037  
**Nombre:** NGZ 513  
**Línea o Ramal:** 588. Trujillo - Ruecas

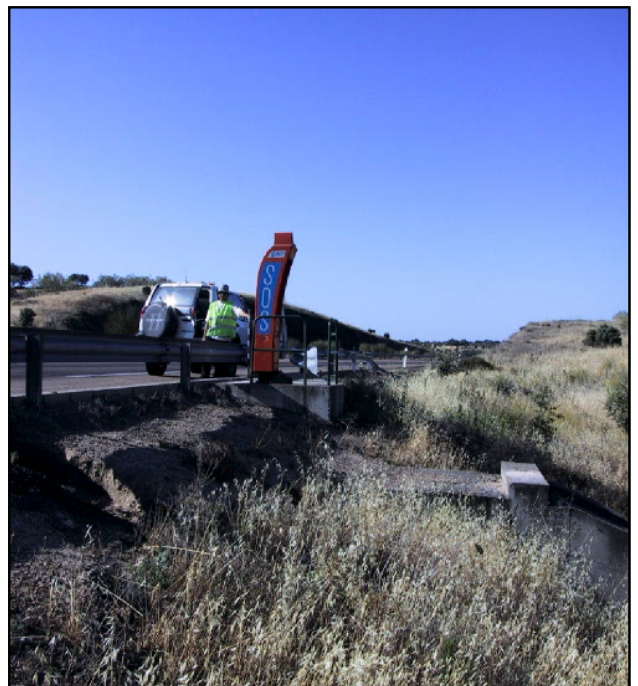
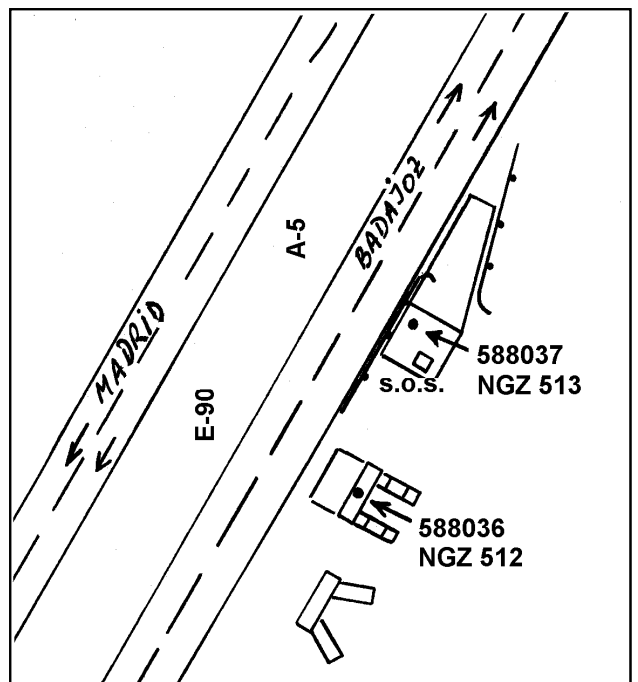
Clavo metálico semiesférico incrustado en la solera de hormigón del poste de SOS, aproximadamente en el Km.283,425 de la autovía A-5 E-90 de Extremadura, a la derecha dirección Badajoz.
