## Reseña de Señal de Nivelación

**Número:** 588062  
**Nombre:** NGZ 385  
**Línea o Ramal:** 588. Trujillo - Rucas

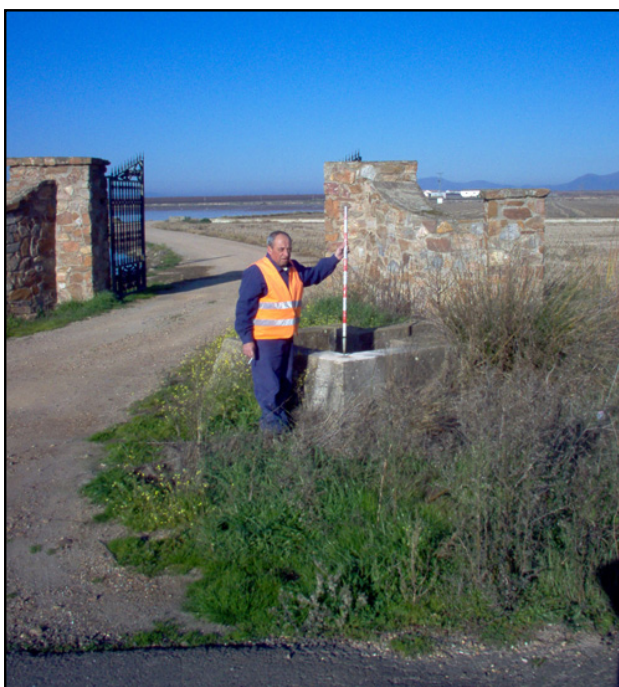
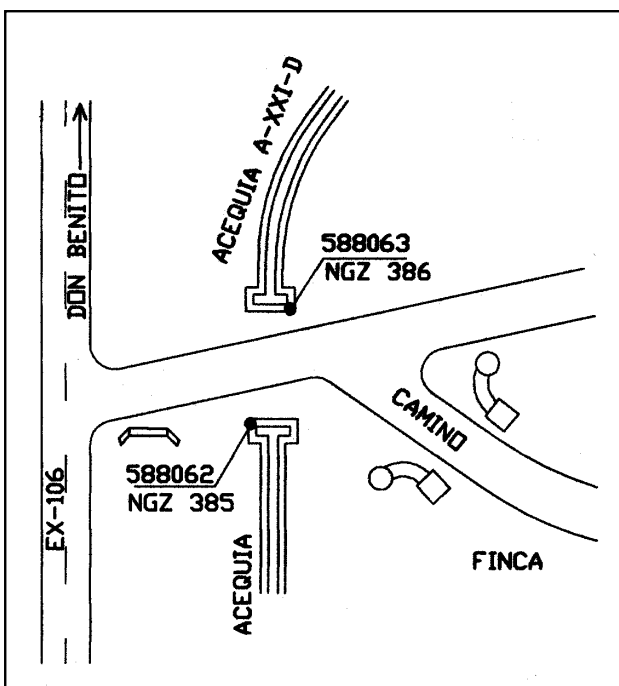
Clavo metálico semiesférico incrustado en la esquina S.E. del sifón de una acequia, junto a la entrada de una finca, aproximadamente en el km.12,080 de la carretera EX-106, a la derecha en dirección Don Benito. Dista de la anterior 400m.
