## Reseña de Señal de Nivelación

**Número:** 588064  
**Nombre:** SSK13,000  
**Línea o Ramal:** 588. Trujillo - Rucas

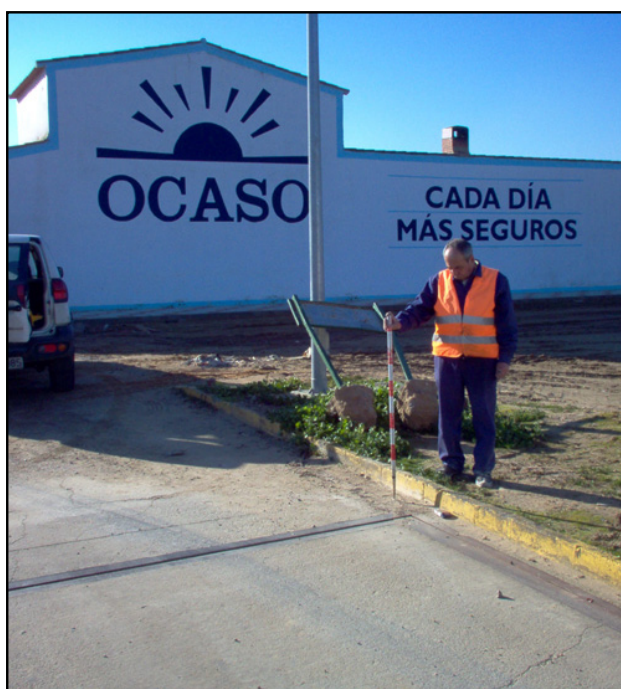
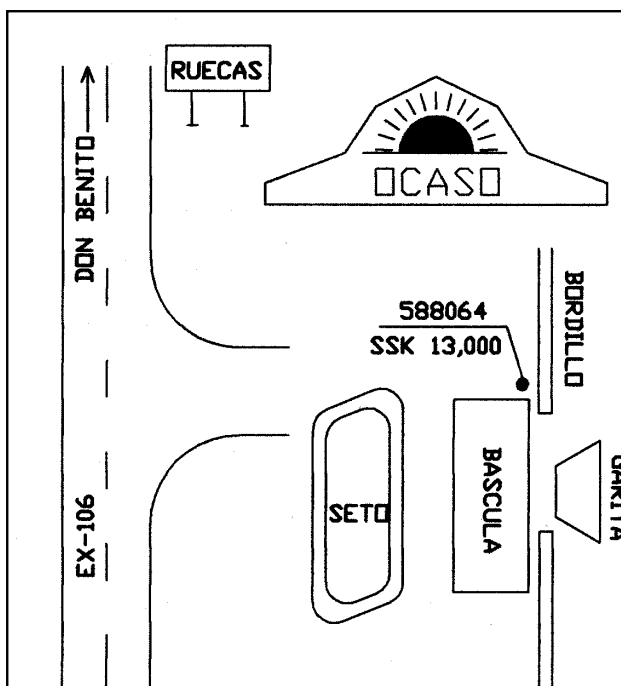
Clavo metálico semiesférico incrustado en la esquina S.O. de la báscula que hay a la entrada del pueblo de Rucas, aproximadamente en el km.13,000 de la carretera EX-106, a la derecha en dirección Don Benito. Dista de la anterior 900m.
