## Reseña de Señal de Nivelación

**Número:** 603013  
**Nombre:** SSK46,750  
**Línea o Ramal:** 603. Bermillo -Vitigudino

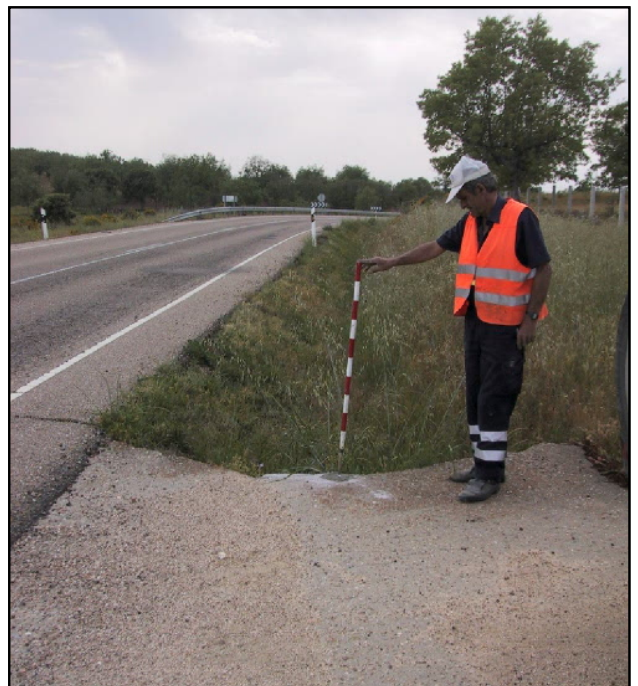
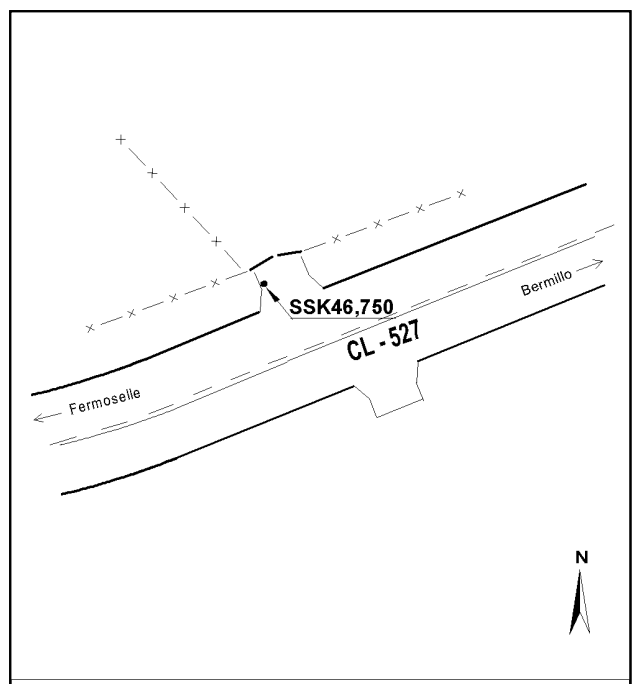
Clavo metálico semiesférico incrustado aproximadamente en el Km. 46,750 de la margen N de la Carretera CL-527, en el borde W del paso de cuneta de hormigón de entrada a una finca.
