## Reseña de Señal de Nivelación

**Número:** 603034  
**Nombre:** SSK63,750  
**Línea o Ramal:** 603. Bermillo -Vitigudino

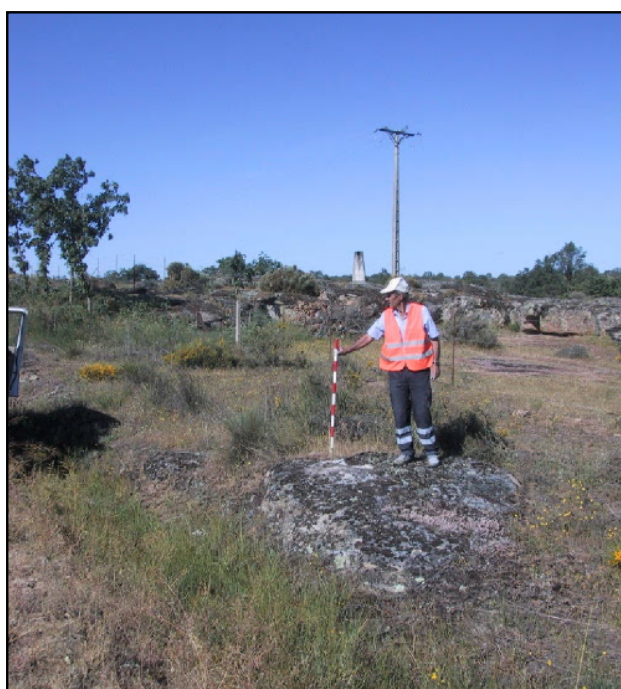
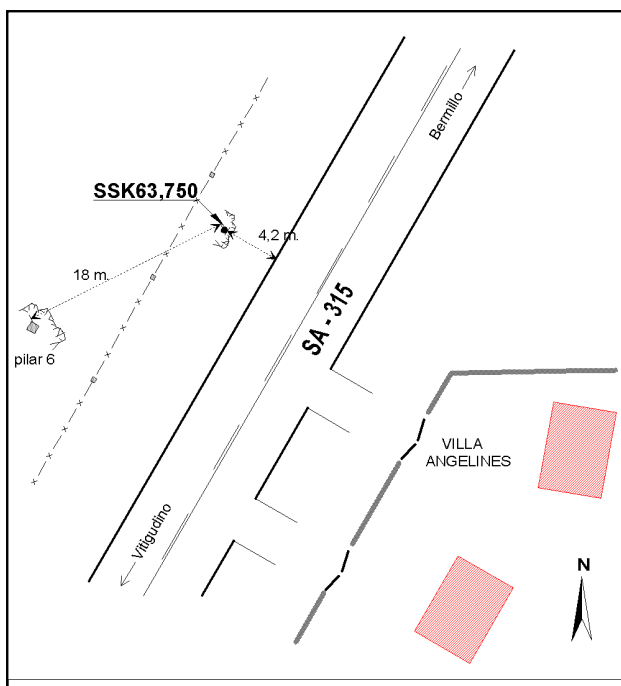
Clavo metálico semiesférico incrustado aproximadamente en el Km. 63,750 de la margen W de la Carretera SA-315, en un afloramiento de roca a 4,20 m de la carretera y unos 18 m al E del pilar de observación de control de presanº 6.
