## Reseña de Señal de Nivelación

**Número:** 603070  
**Nombre:** SSK34,015  
**Línea o Ramal:** 603. Bermillo -Vitigudino

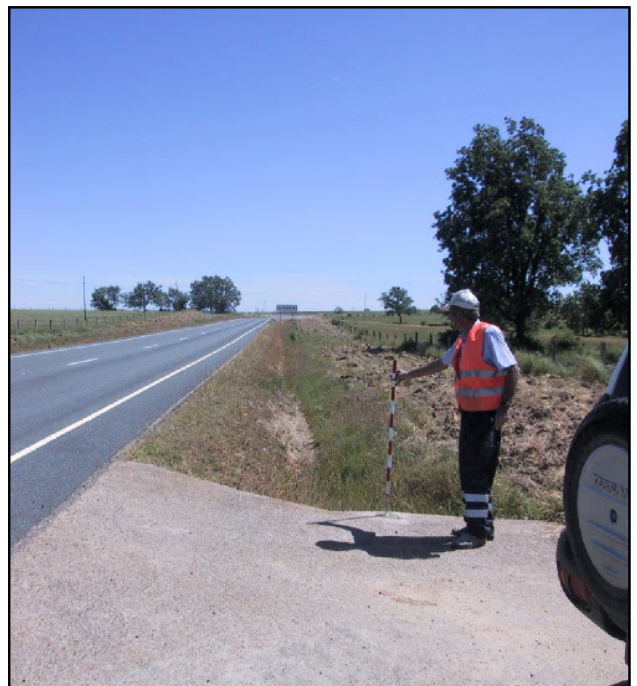
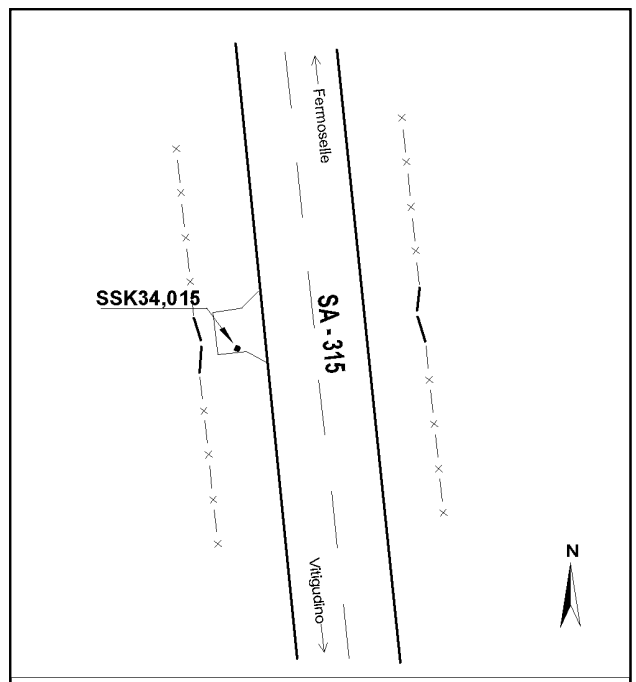
Clavo metálico semiesférico incrustado aproximadamente en el Km. 34,015 de la margen W de la Carretera SA-315, en el borde S de una entrada de hormigón a un camino de una finca.
