## Reseña de Señal de Nivelación

**Número:** 611047  
**Nombre:** ROTONDA  
**Línea o Ramal:** 611. Navalmoral - Plasencia

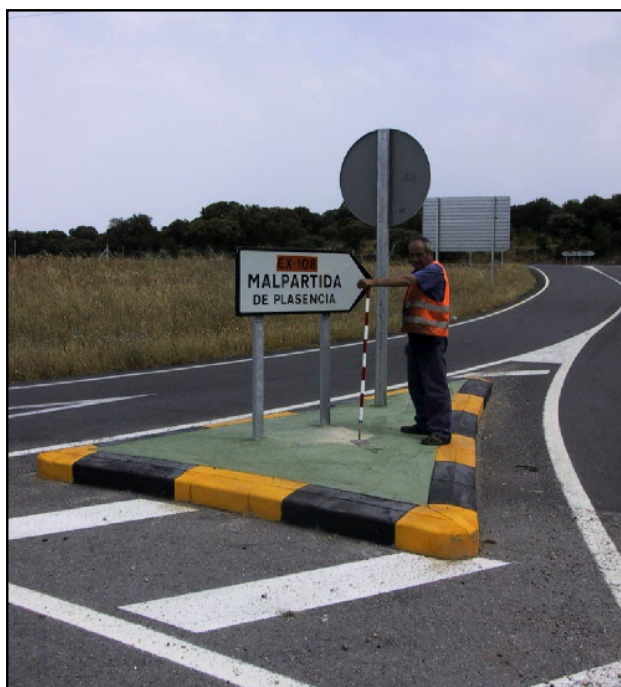
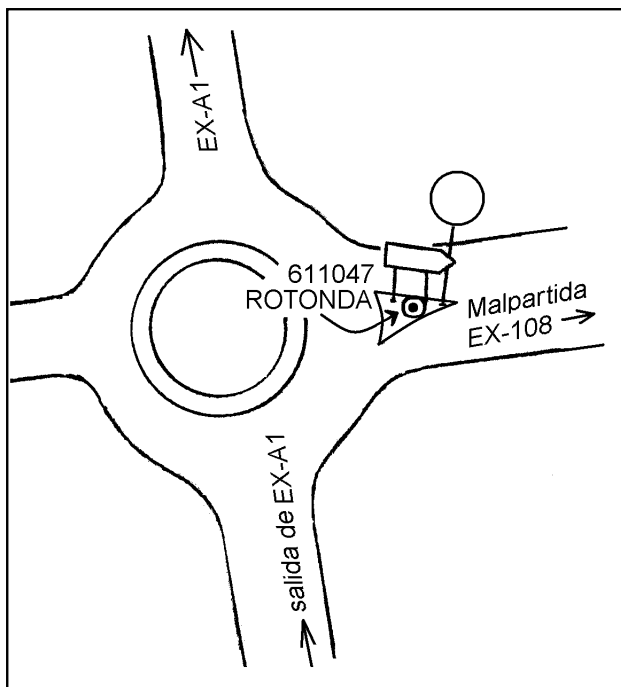
Clavo metálico semiesférico incrustado en la isleta triangular, en la rotonda que nos encontramos al dejar la autovía para tomar la carretera EX-108 en dirección a Malpartida, junto al cartel que indica "Malpartida de Plasencia". A 900m del anterior.
