## Reseña de Señal de Nivelación

**Número:** 614020  
**Nombre:** SSK.129'3  
**Línea o Ramal:** 614. Membrio - Badajoz

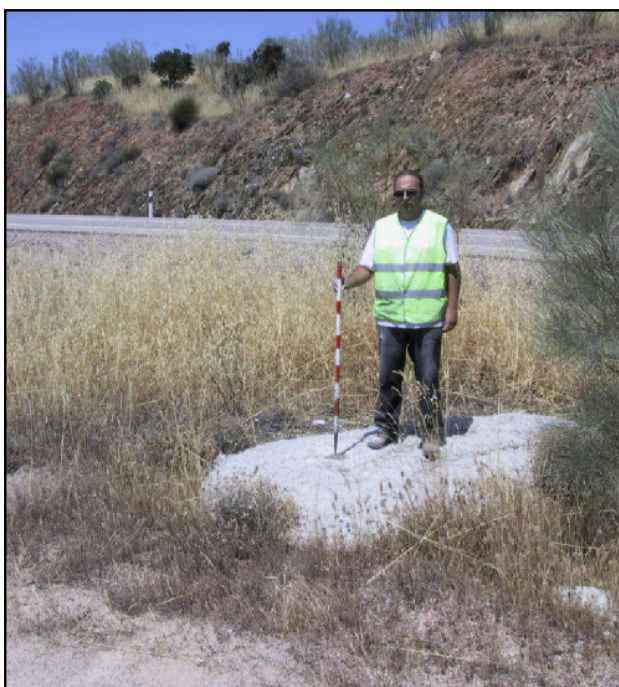
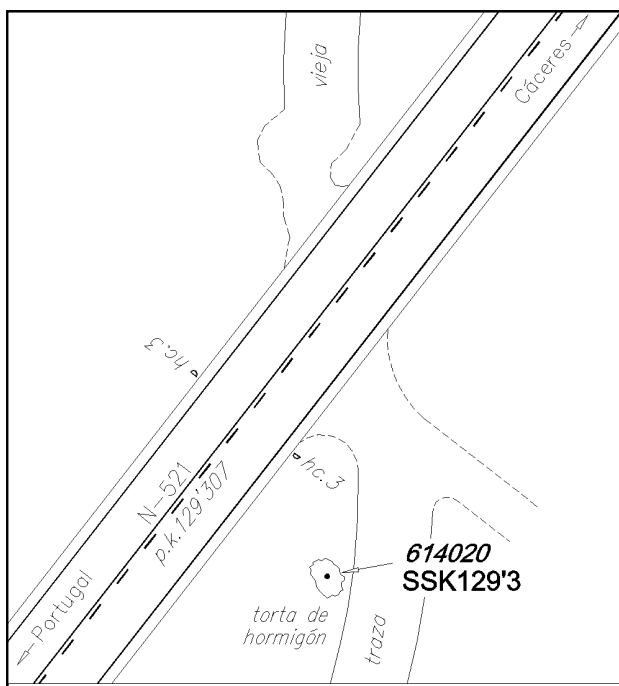
En la margen izquierda (E), sentido Valencia de Alcántara, de la carretera N-521, en el p.k. 129'307, donde cruza un tramo de la traza vieja. La señal está sobre una torta de hormigón sobrante de una cuba, según croquis.
