## Reseña de Señal de Nivelación

**Número:** 614034  
**Nombre:** SSA.2'1  
**Línea o Ramal:** 614. Membrio - Badajoz

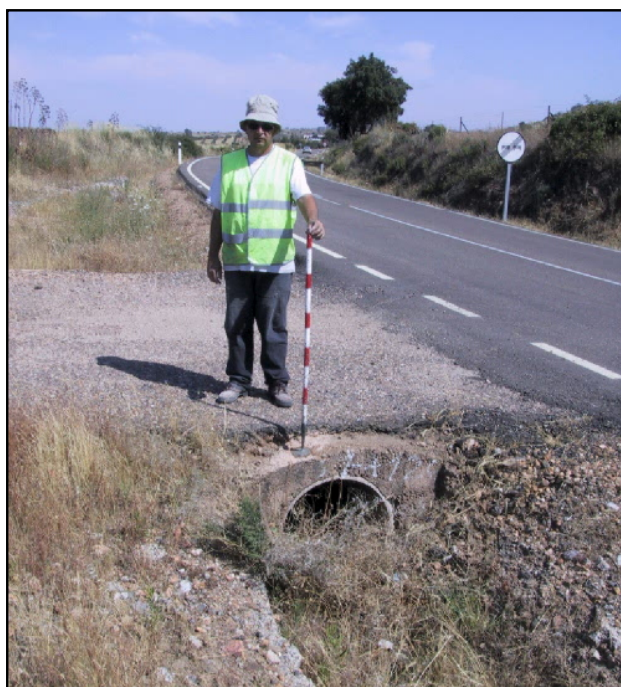
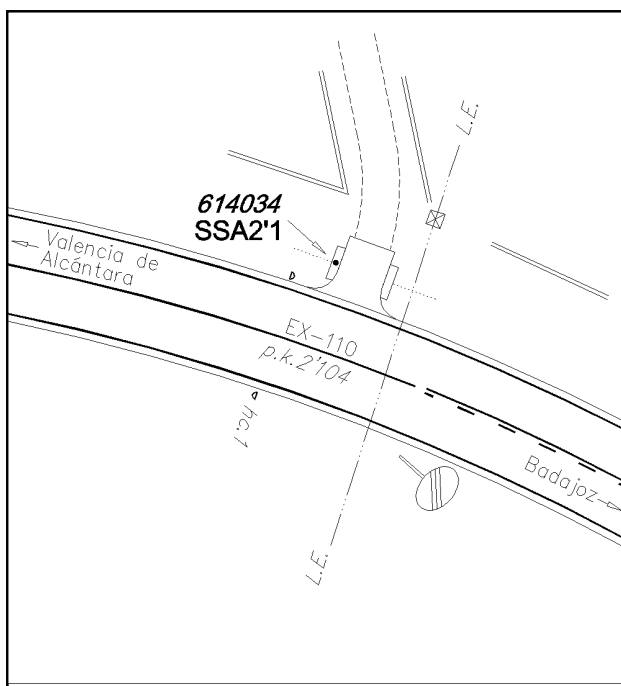
En la margen izquierda, sentido Badajoz, de la carretera EX-110, en el p.k. 2'104, poco antes del cruce de una línea eléctrica. La señal está en el lado izquierdo (entrando) de un paso de cuneta, sobre el hormigón que cubre el tubo, según croquis.
