## Reseña de Señal de Nivelación

**Número:** 614045  
**Nombre:** SSA.10'8  
**Línea o Ramal:** 614. Membrio - Badajoz

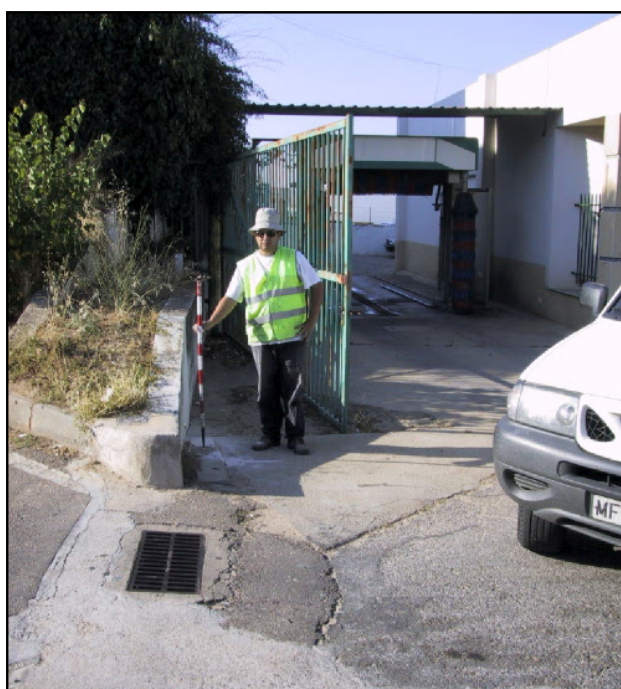
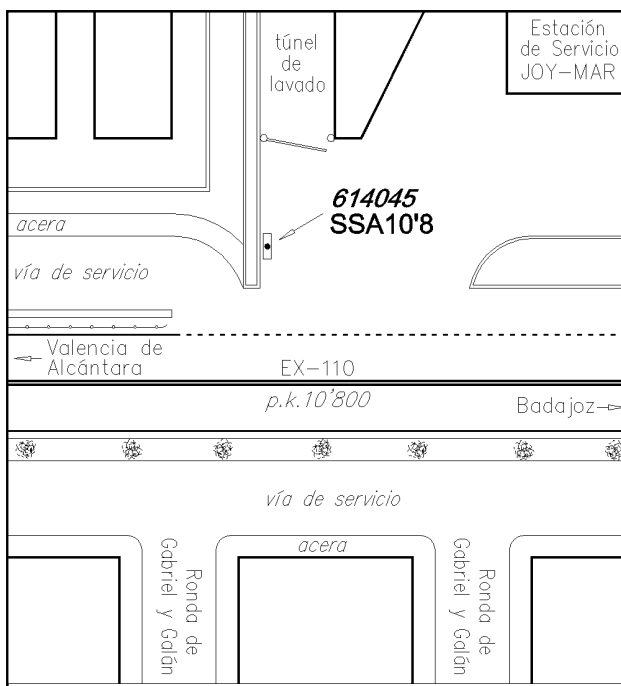
En la margen izquierda, sentido Badajoz, de la carretera EX-110, en el p.k. 10'800, en el casco urbano de San Vicente de Alcántara y en el lado W de una estación de servicio (Joy-Mar), junto al túnel de lavado. La señal está al pie de un murete, sobre una pieza de bordillo que está empotrada en el suelo de hormigón, según croquis.
