## Reseña de Señal de Nivelación

Número: **614046**  
Nombre: **SSA.11'7**  
Línea o Ramal: **614. Membrio - Badajoz**

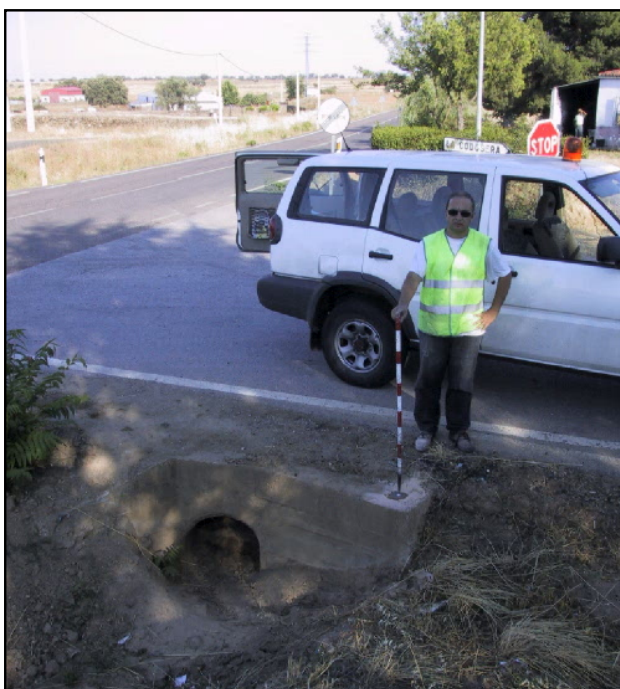
En la margen derecha, sentido Badajoz, de la carretera EX-110, en el p.k. 11'740, saliendo del casco urbano de San Vicente de Alcántara y nada más rebasar una cruz de piedra, en el lado derecho (entrando) de un vial que conduce a La Codosera. La señal está sobre el extremo sur de la imposta de la alcantarilla del paso de cuneta, según croquis.
