## Reseña de Señal de Nivelación

**Número:** 614117  
**Nombre:** SSA.68'7  
**Línea o Ramal:** 614. Membro - Badajoz

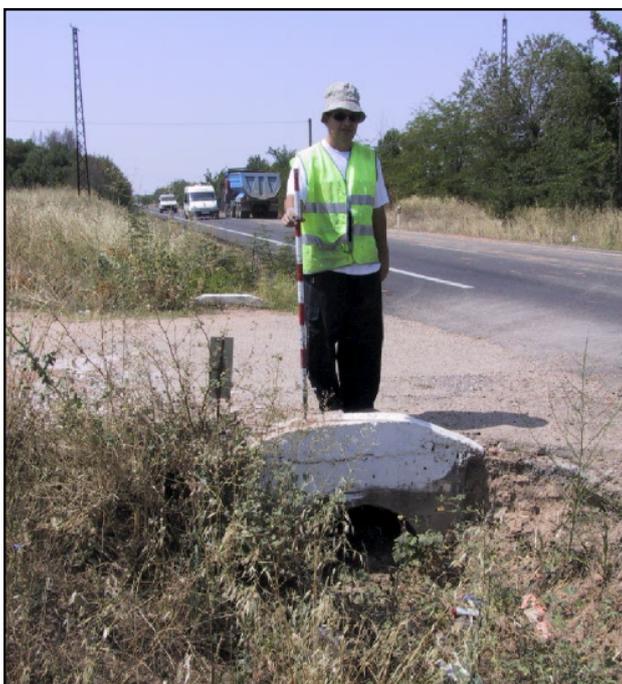
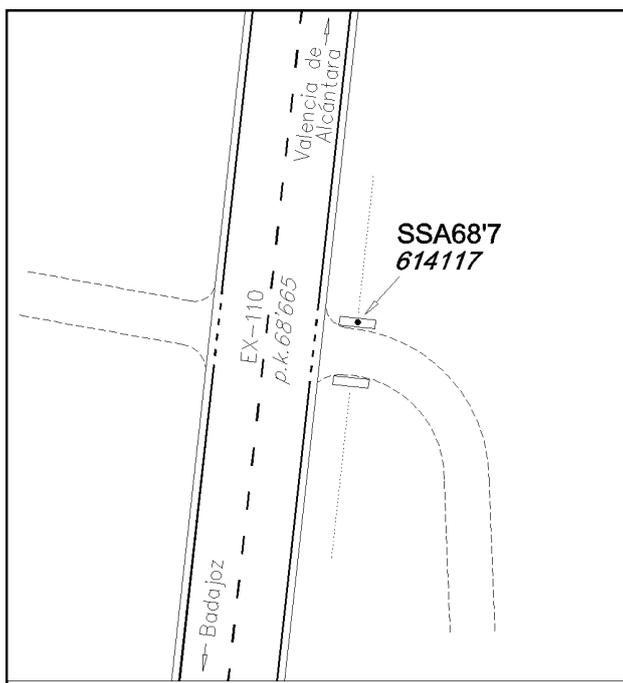
En la margen izquierda, sentido Badajoz, de la carretera EX-110, en el p.k. 68'665, en el lado izquierdo (entrando) del paso de cuneta de una pista. La señal está sobre la imposta ó coronación de hormigón que cubre el tubo, según croquis.
