## Reseña de Señal de Nivelación

**Número:** 619014  
**Nombre:** SSK.11'2®  
**Línea o Ramal:** 619. Badajoz - Fregenal

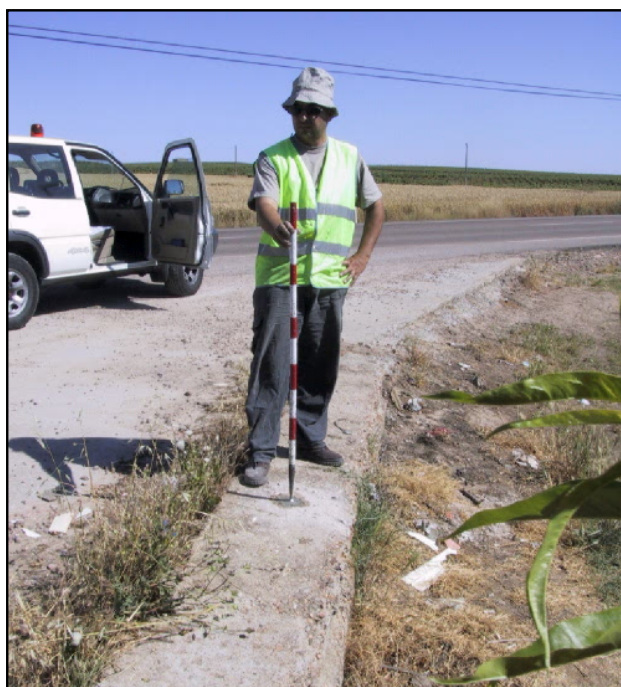
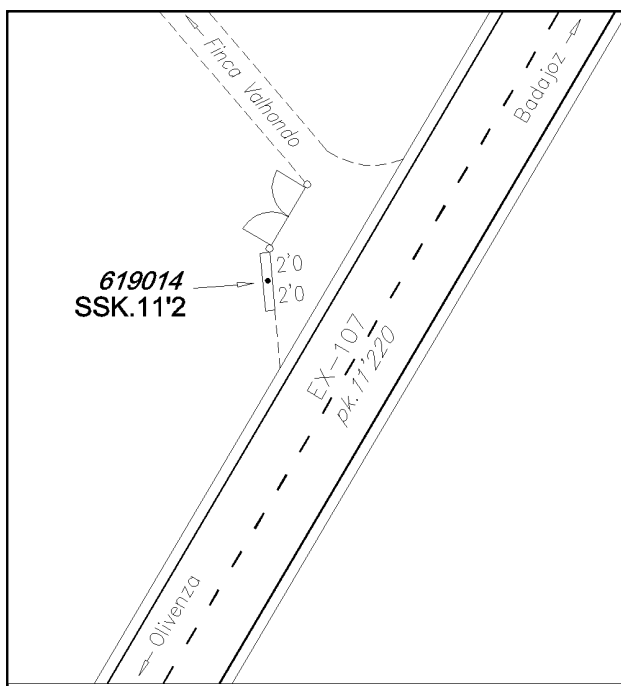
En la margen derecha, sentido Olivenza, de la carretera EX-107, en el p.k. 11'220, en el lado sur del acceso a la Finca Valhondo, que está de frutales. La señal está sobre el centro de un muro de contención, según croquis.
