## Reseña de Señal de Nivelación

**Número:** 640006  
**Nombre:** SSK64,800  
**Línea o Ramal:** 640. Piedras Albas - Pte. de Erjas

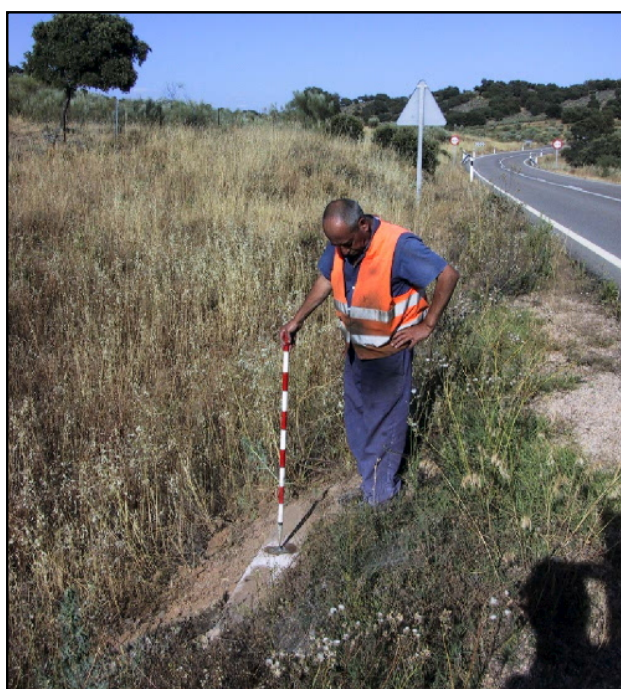
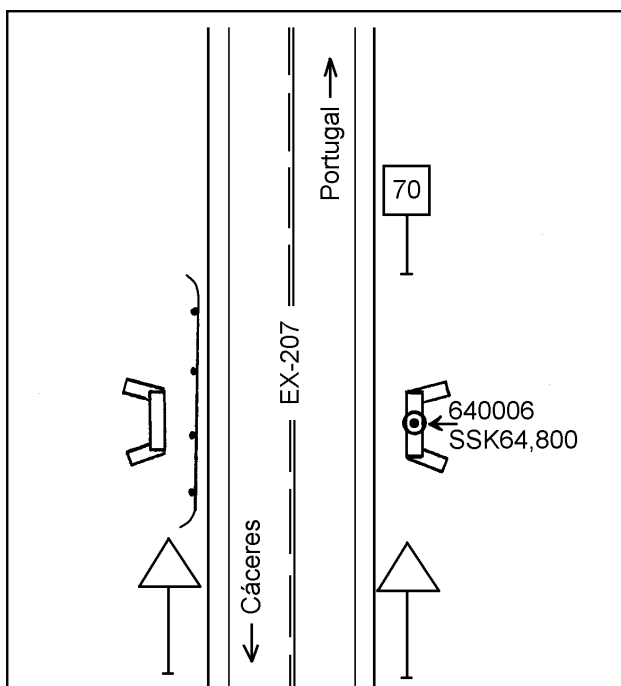
Clavo metálico semiesférico incrustado en el centro de alcantarilla, aproximadamente en el Km.64,800 de la carretera EX-207 de Piedras Albas a Portugal, a la derecha en dirección Portugal.
