## Reseña de Señal de Nivelación

**Número:** 640007  
**Nombre:** SSK65,400  
**Línea o Ramal:** 640. Piedras Albas - Pte. de Erjas

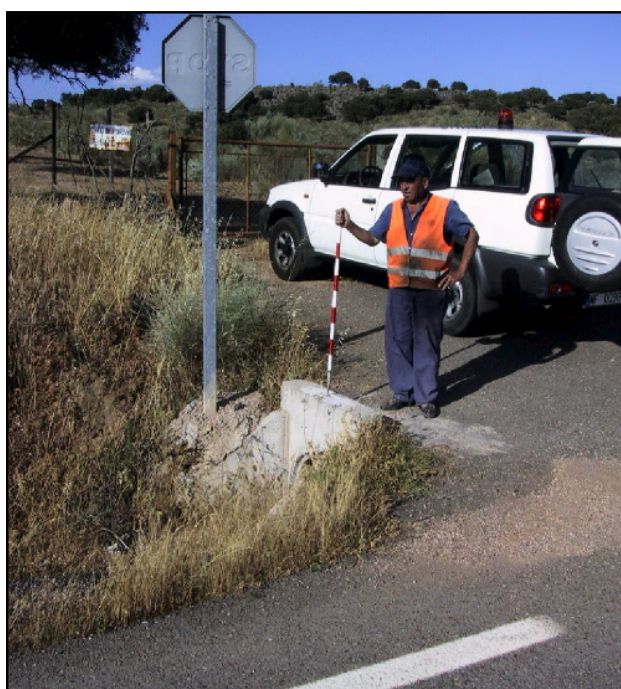
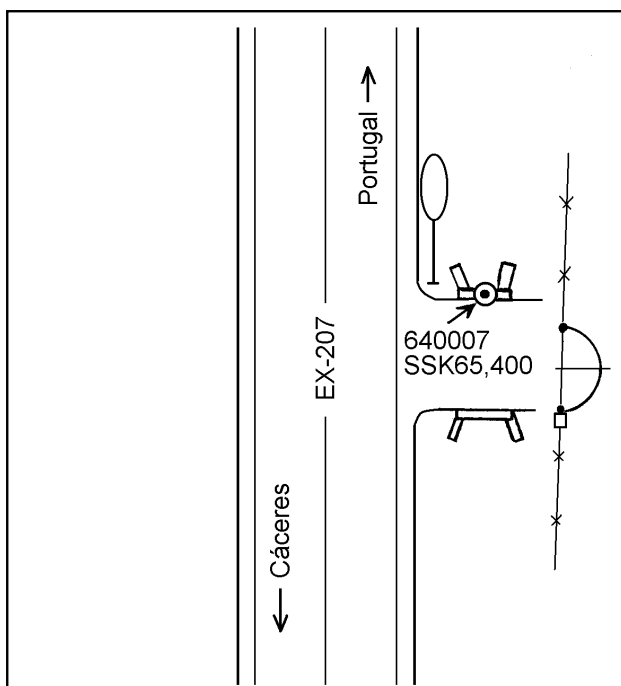
Clavo metálico semiesférico incrustado en el centro de alcantarilla en paso de cuneta que da acceso a una finca, aproximadamente en el Km.65,400 de la carretera EX-207 de Piedras Albas a Portugal, a la derecha en dirección Portugal.
