## Reseña de Señal de Nivelación

**Número:** 703036  
**Nombre:** ssk109,200  
**Línea o Ramal:** 703. Sant Agustí - Alcudia

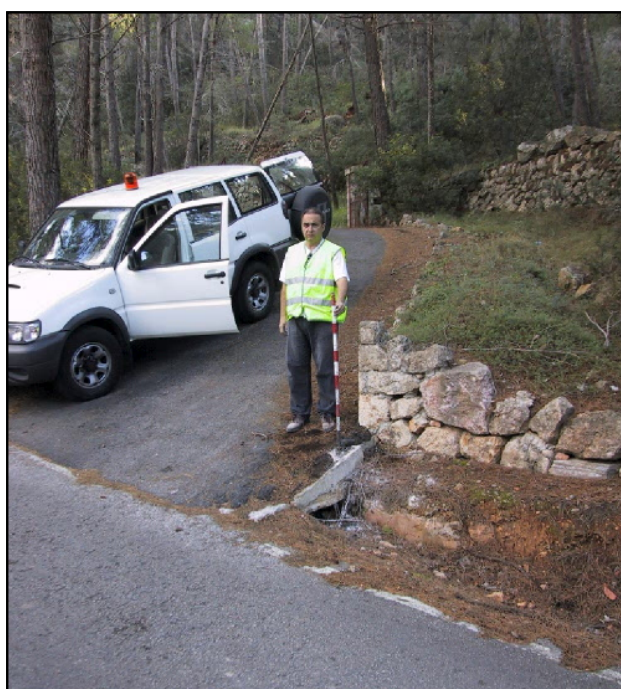
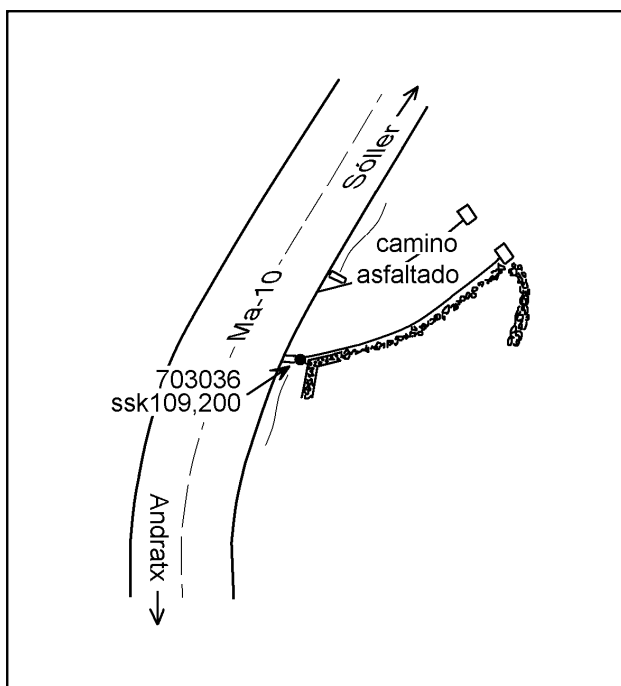
Clavo metálico semiesférico incrustado sobre pequeña alcantarilla en paso de cuneta que da paso a un camino asfaltado, aproximadamente en el Km.109,200 de la Carretera Ma-10 Andratx-Pollensa, a la derecha en dirección Pollensa.
