Reseña de Señal de Nivelación

Número: **703046**
Nombre: **ssk100,870**
Línea o Ramal: **703. Sant Agustí - Alcudia**

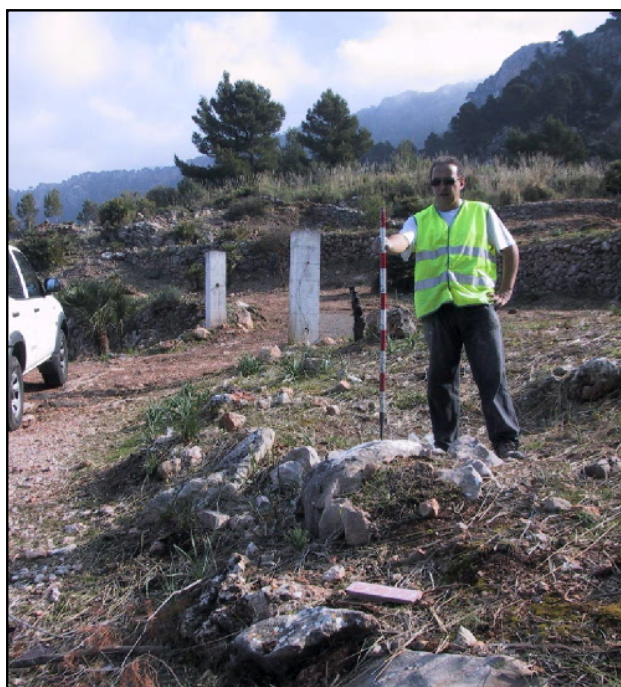
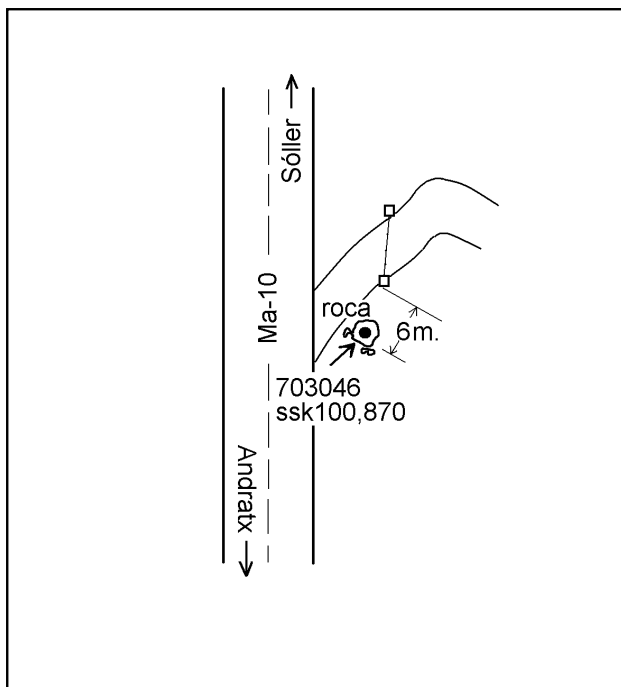
Clavo metálico semiesférico incrustado en una roca al borde de un camino que se adentra en una finca, a 6m. de la entrada a la misma, aproximadamente en el Km.100,870 de la Carretera Ma-10 Andratx-Pollensa, a la derecha en dirección Pollensa.
