## Reseña de Señal de Nivelación

**Número:** 703077  
**Nombre:** ssk75,070  
**Línea o Ramal:** 703. Sant Agustí - Alcudia

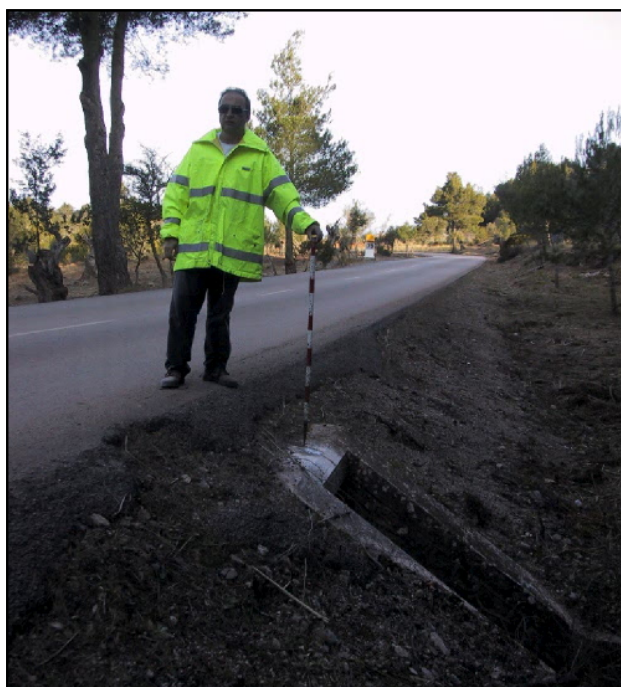
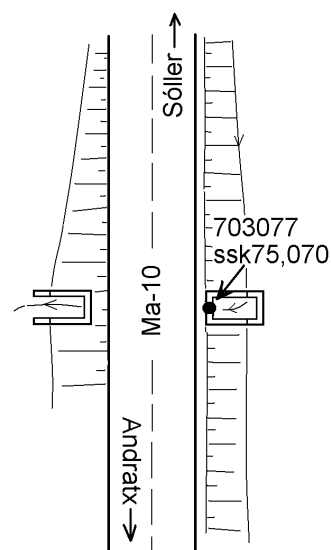
Clavo metálico semiesférico incrustado en el centro de alcantarilla, aproximadamente en el Km.75,070 de la Carretera Ma-10 Andratx-Pollensa, a la derecha en dirección Pollensa.
