## Reseña de Señal de Nivelación

**Número:** 703145  
**Nombre:** ssk17,630  
**Línea o Ramal:** 703. Sant Agustí - Alcudia

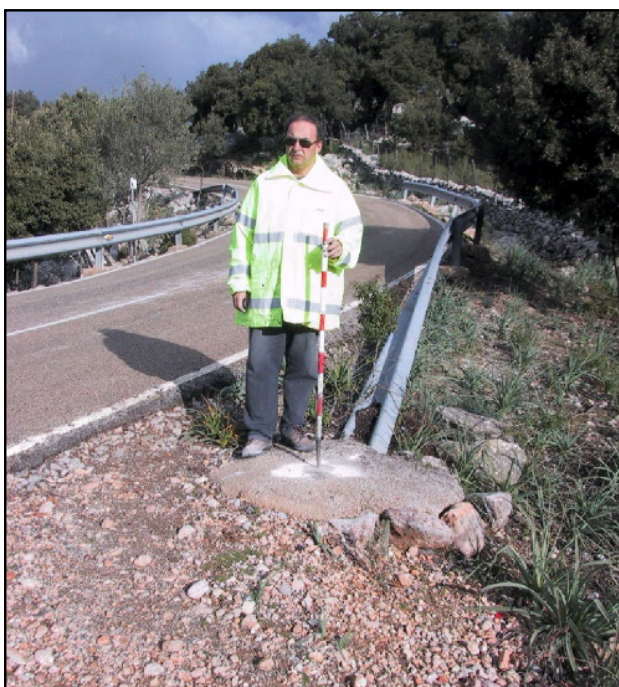
Clavo metálico semiesférico incrustado en la torta de hormigón que sujeta el extremo de la barrera de seguridad, aproximadamente en el p.k.17,630 de la Carretera Ma-10 Andratx-Pollensa, a la derecha en dirección Pollensa.
