## Reseña de Señal de Nivelación

**Número:** 803005  
**Nombre:** SSK100,000  
**Línea o Ramal:** 803. La Robla - Guardo

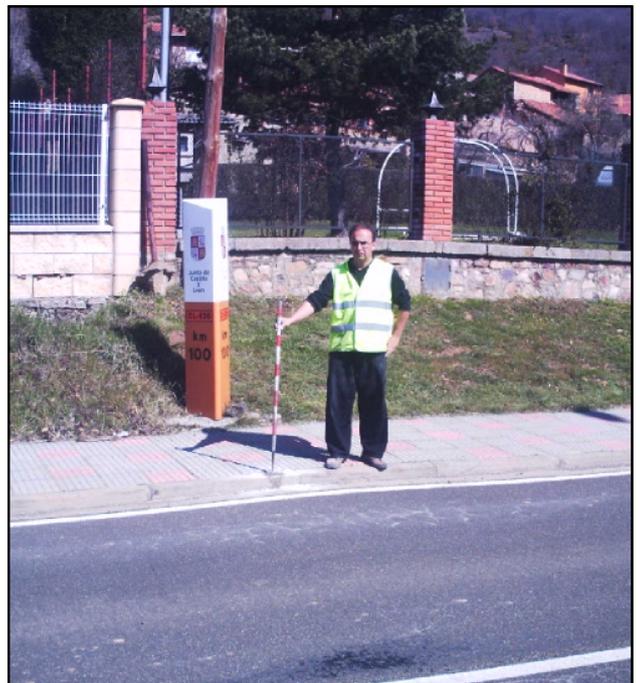
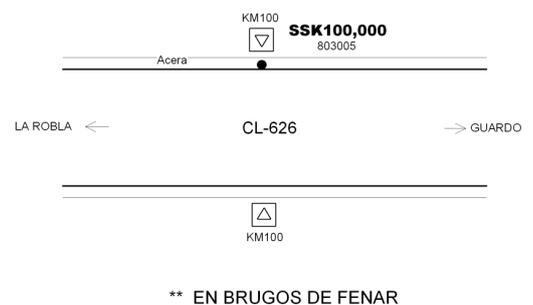
Clavo metálico semiesférico incrustado aproximadamente en el Km. 100,000 de la margen N de la Carretera CL-626. Dista unos 1.100 m. de la señal anterior. En bordillo acera, junto al hito del Km. 100.
