## Reseña de Señal de Nivelación

Número: **804003**  
 Nombre: **SSK178,600**  
 Línea o Ramal: **804. Guardo - Balneario Corconte**

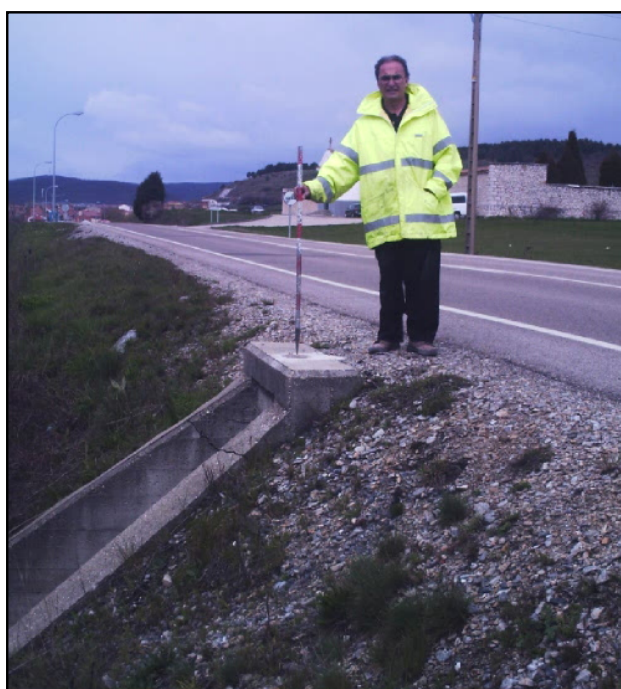
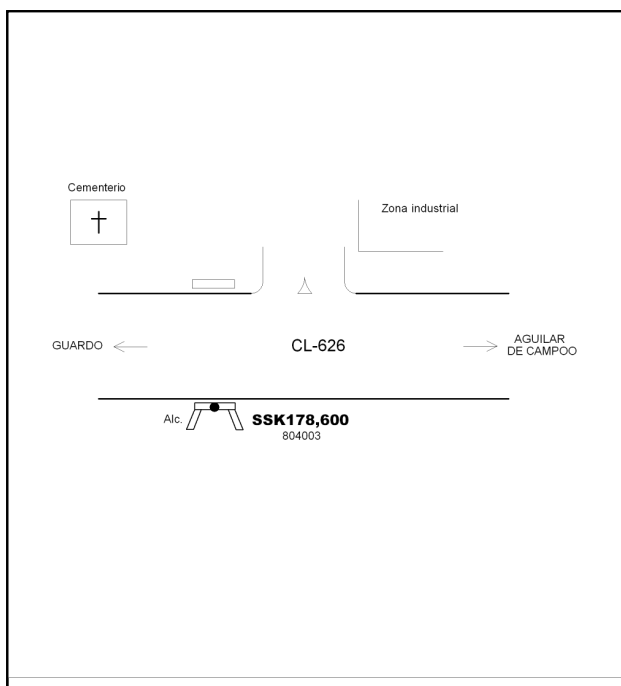
Clavo metálico semiesférico incrustado aproximadamente en el Km. 178,600 de la margen S de la Carretera CL-626. Distancia unos 900 m. de la señal anterior. En una alcantarilla.
