Reseña de Señal de Nivelación

Número: **804038**
Nombre: **SSK208,060**
Línea o Ramal: **804. Guardo - Balneario Corconte**

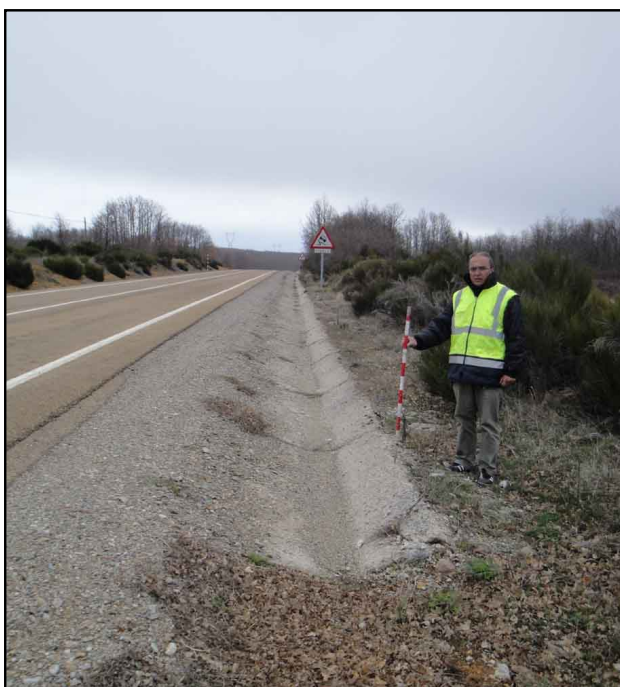
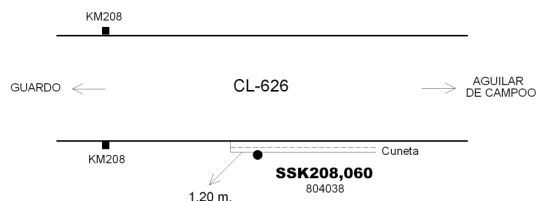
Clavo metálico semiesférico incrustado aproximadamente en el Km. 208,060 de la margen S de la Carretera CL-626. Dista unos 750 m. de la señal anterior. En cuneta hormigonada según reseña gráfica.
