## Reseña de Señal de Nivelación

**Número:** 804040  
**Nombre:** SP208,900  
**Línea o Ramal:** 804. Guardo - Balneario Corconte

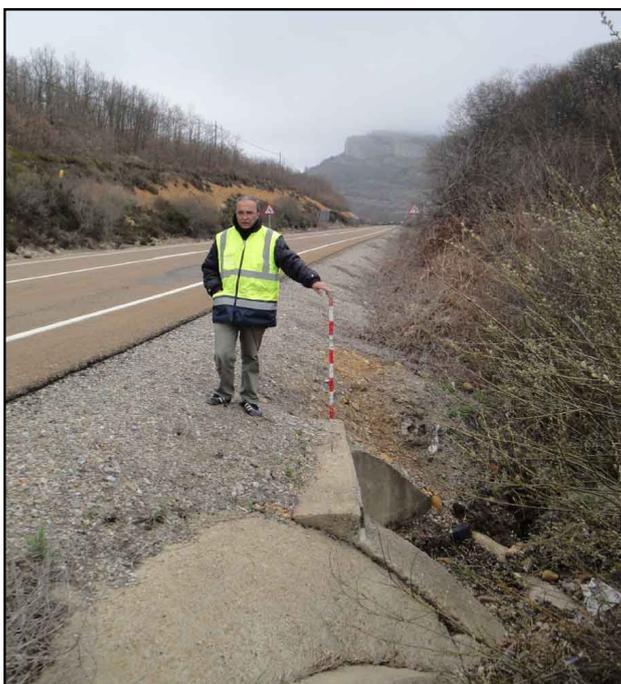
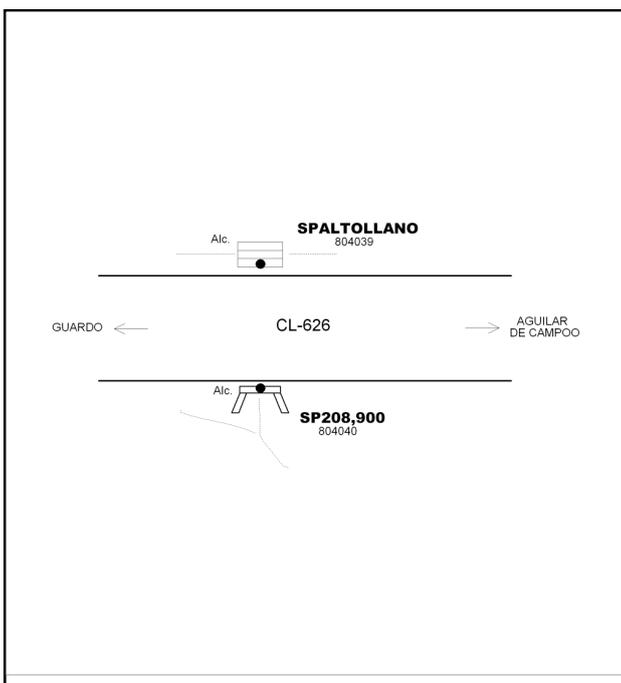
Clavo metálico semiesférico incrustado aproximadamente en el Km. de la margen de la Carretera CL-626. Frente a la señal anterior. En una alcantarilla.
