## Reseña de Señal de Nivelación

**Número:** 804061  
**Nombre:** SSK226,650  
**Línea o Ramal:** 804. Guardo - Balneario Corconte

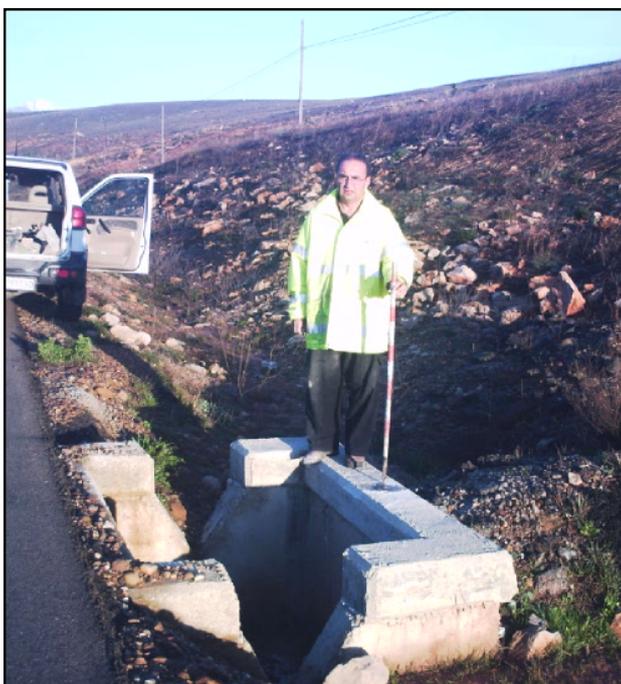
Clavo metálico semiesférico incrustado aproximadamente en el Km. 226,650 de la margen N de la Carretera CL-626. Distancia unos 900 m. de la señal anterior. En una alcantarilla.
