**Reseña de Señal de Nivelación** 10-may-2025

**Número:** 804065  
**Nombre:** SSK230,950  
**Línea o Ramal:** 804. Guardo - Balneario Corconte

**Municipio:** Aguilar de Campoo  
**Provincia:** Palencia  
**Hoja MTN50:** 107  
**Señal:** Secundaria      **En posición:** Vertical  
**Señalizada:** 08 de mayo de 2008  
**Nivelada:** 01 de mayo de 2013

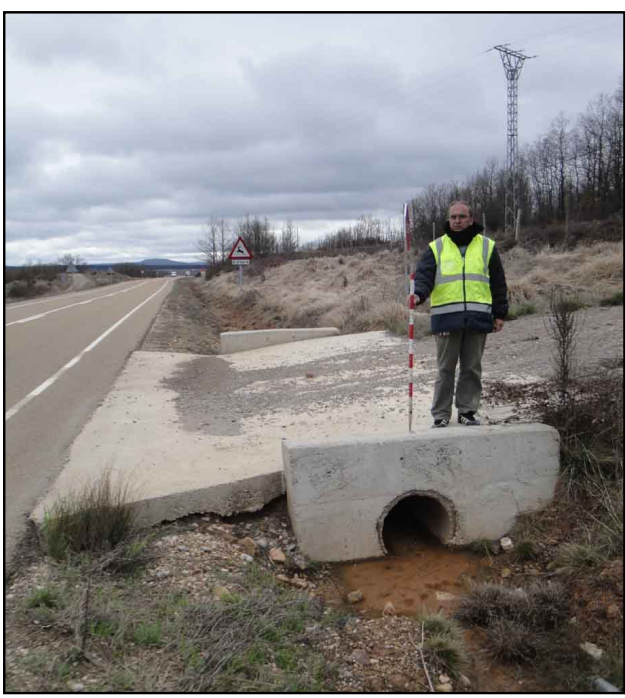
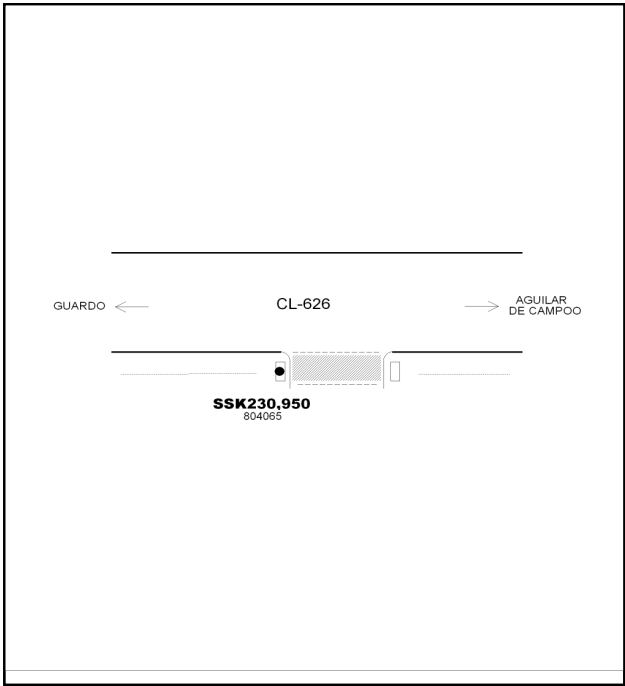
Clavo metálico semiesférico incrustado aproximadamente en el Km. 230,950 de la margen S de la Carretera CL-626. Dista unos 1.100 m. de la señal anterior. En un paso cuneta.
