Reseña de Señal de Nivelación

Número: **804080**
Nombre: **SSK111,900**
Línea o Ramal: **804. Guardo - Balneario Corconte**

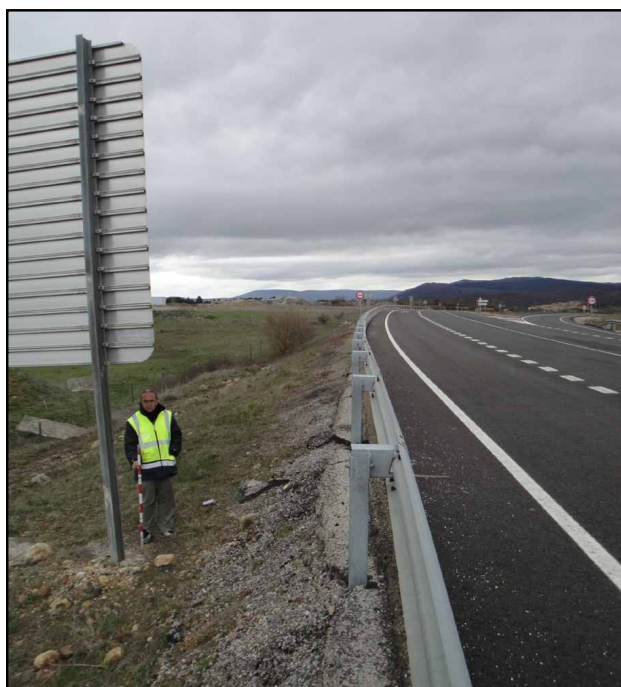
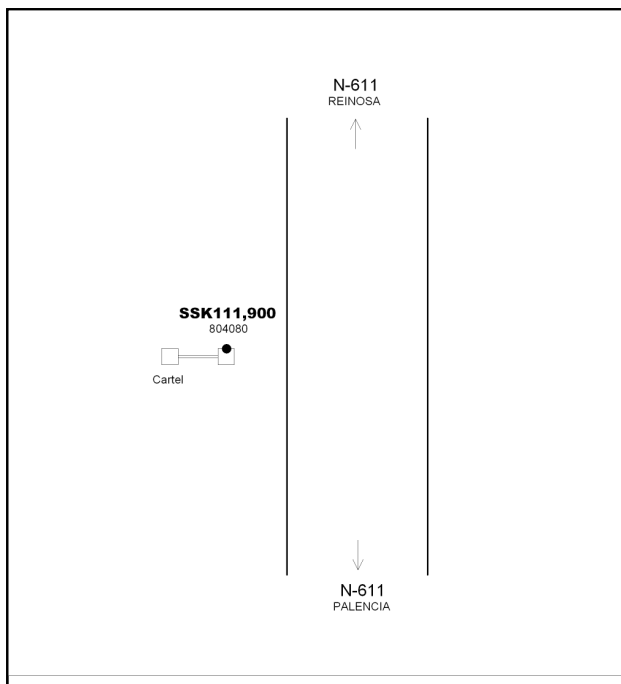
Clavo metálico semiesférico incrustado aproximadamente en el Km. 111,900 de la margen W de la Carretera N-611. Dista unos 900 m. de la señal anterior. En la zapata de un cartel indicador.
