## Reseña de Señal de Nivelación

**Número:** 804087  
**Nombre:** SSK117,950  
**Línea o Ramal:** 804. Guardo - Balneario Corconte

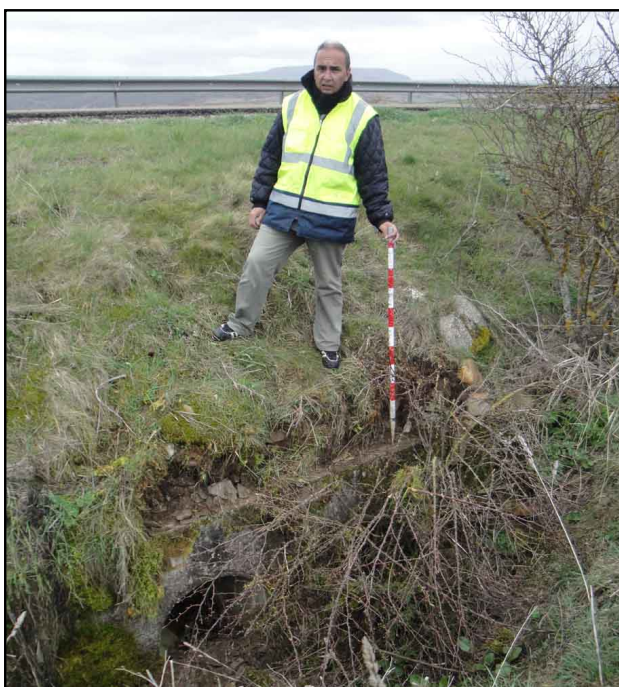
Clavo metálico semiesférico incrustado aproximadamente en el Km. 117,950 (antiguo 119,250a) de la margen N de la Carretera N-611. Dista unos 800 m. de la señal anterior. En una alcantarilla.

\*\* Alcantarilla tapada parcialmente. Difícil de ver.
