## Reseña de Señal de Nivelación

**Número:** 804088  
**Nombre:** SSK118,700  
**Línea o Ramal:** 804. Guardo - Balneario Corconte

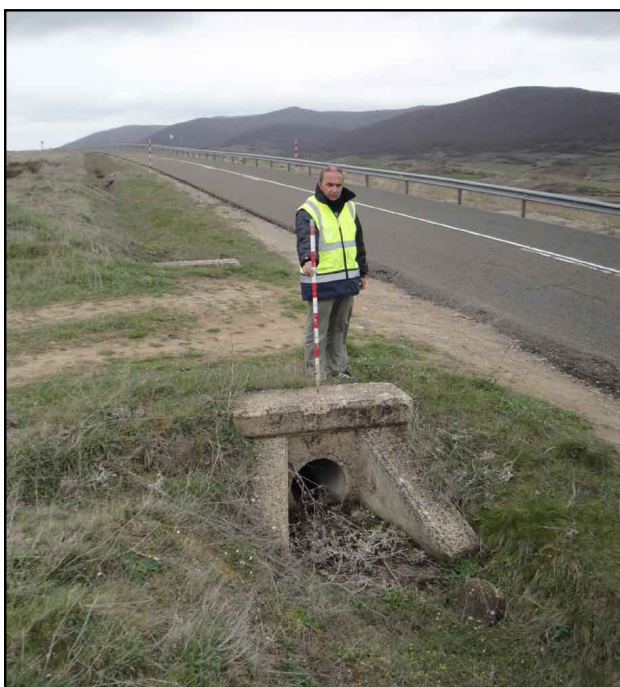
Clavo metálico semiesférico incrustado aproximadamente en el Km.118,700 (antiguo 119,970a) de la margen N de la Carretera N-611. Dista unos 750 m. de la señal anterior. En un paso cuneta.
