**Reseña de Señal de Nivelación** 10-may-2025

**Número:** 804104  
**Nombre:** SSK133,000  
**Línea o Ramal:** 804. Guardo - Balneario Corconte

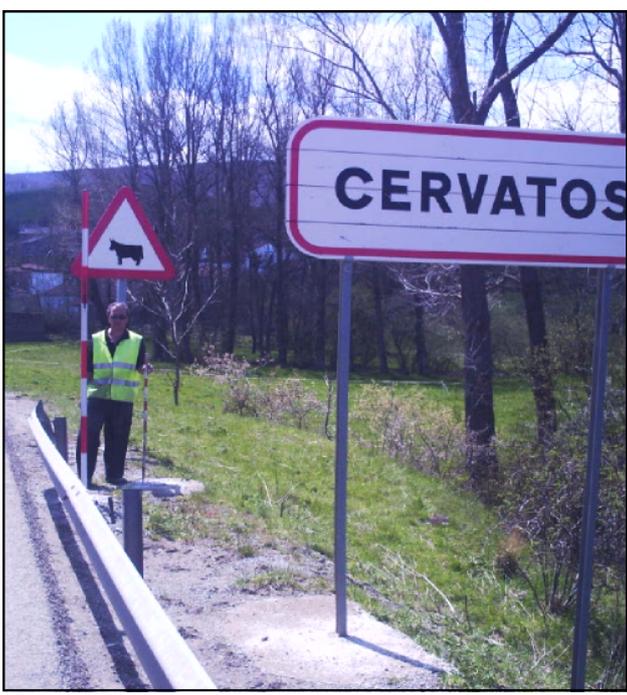
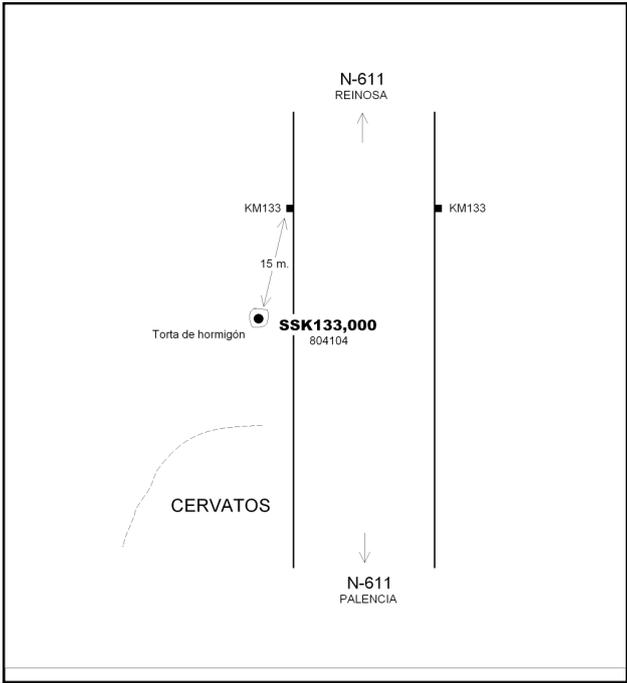
Clavo metálico semiesférico incrustado aproximadamente en el Km. 133 de la margen W de la Carretera N-611. Dista unos 1.000 m. de la señal anterior. En una torta de hormigón en suelo.
