## Reseña de Señal de Nivelación

**Número:** 804107  
**Nombre:** SPIZARILLA  
**Línea o Ramal:** 804. Guardo - Balneario Corconte

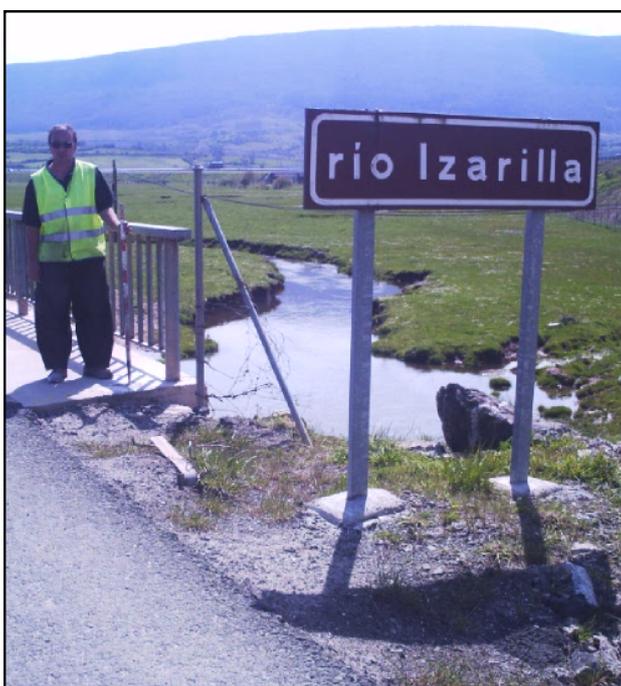
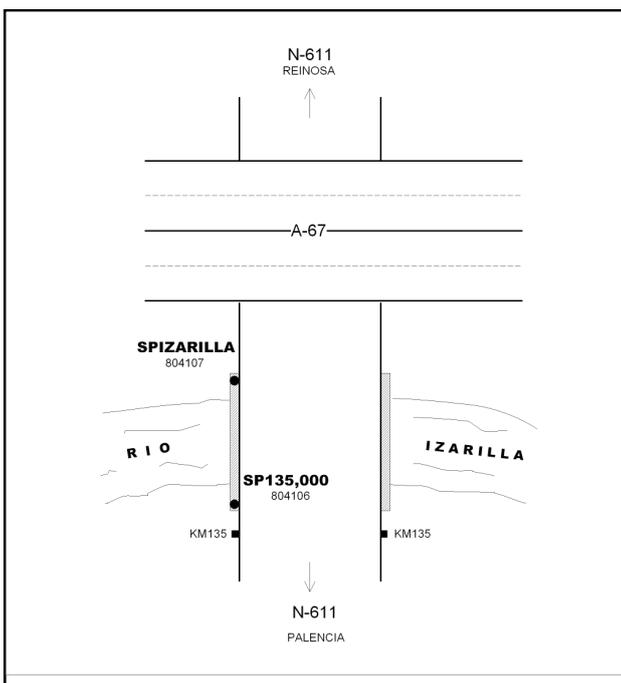
Clavo metálico semiesférico incrustado aproximadamente en el Km. 135,038 de la margen W de la Carretera N-611. Dista unos 30 m. de la señal anterior. En el estribo NW del puente sobre el Río Izarilla.
