## Reseña de Señal de Nivelación

**Número:** 804110  
**Nombre:** SSKPUENTE  
**Línea o Ramal:** 804. Guardo - Balneario Corconte

**Municipio:** Campoo de Enmedio  
**Provincia:** Cantabria  
**Hoja MTN50:** 108  
**Señal:** Secundaria      **En posición:** Vertical  
**Señalizada:** 08 de mayo de 2008  
**Nivelada:** 27 de octubre de 2012

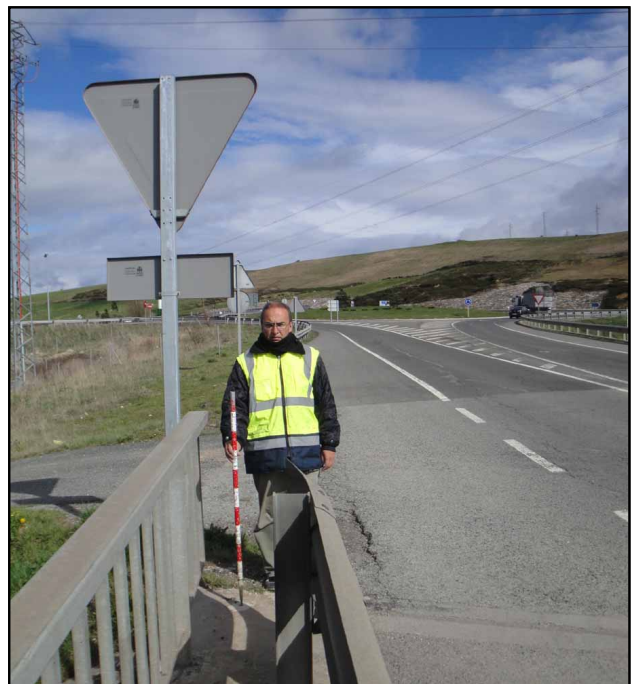
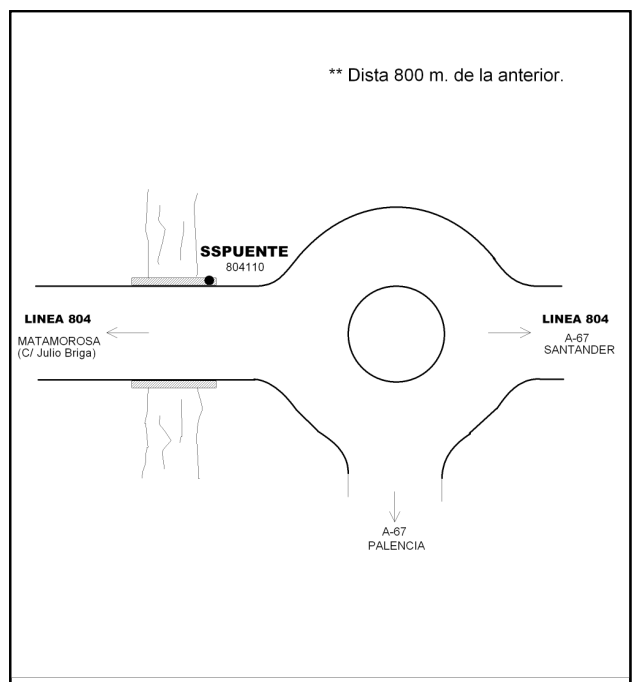
Clavo metálico semiesférico incrustado aproximadamente en la calle Julióbriga de Matamorosa en el estribo NE de un puente existente, justo antes de la rotonda de incorporación a la Autovía A-67. Dista unos 800 m. de la señal anterior. Según reseña gráfica.
