## Reseña de Señal de Nivelación

**Número:** 804121  
**Nombre:** SP8,000  
**Línea o Ramal:** 804. Guardo - Balneario Corconte

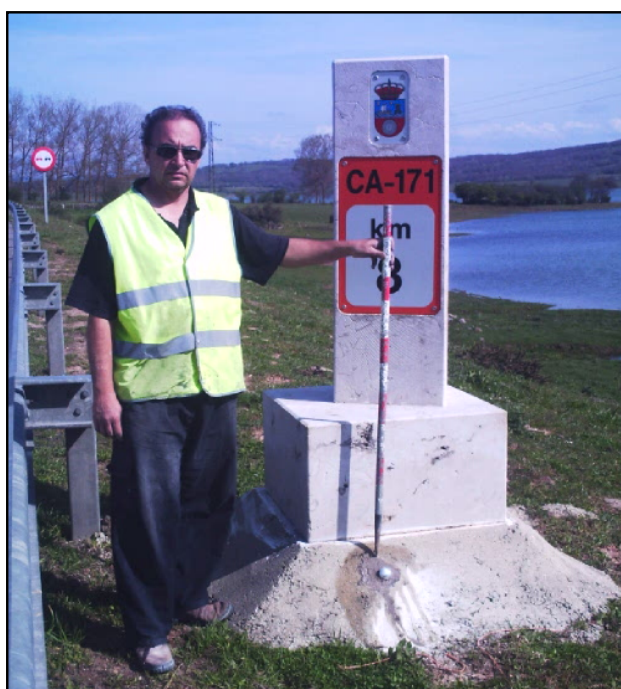
Clavo metálico semiesférico incrustado aproximadamente en el Km. 8 de la margen S de la Carretera C-171. Dista unos 1.000 m. de la señal anterior. En la base del hito del Km. 8.
