Reseña de Señal de Nivelación

Número: **804125**
 Nombre: **SSK11,000**
 Línea o Ramal: **804. Guardo - Balneario Corconte**

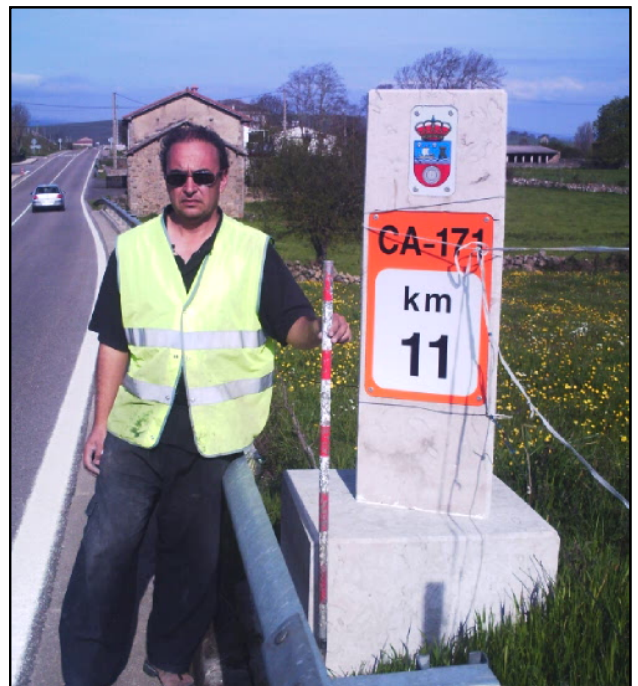
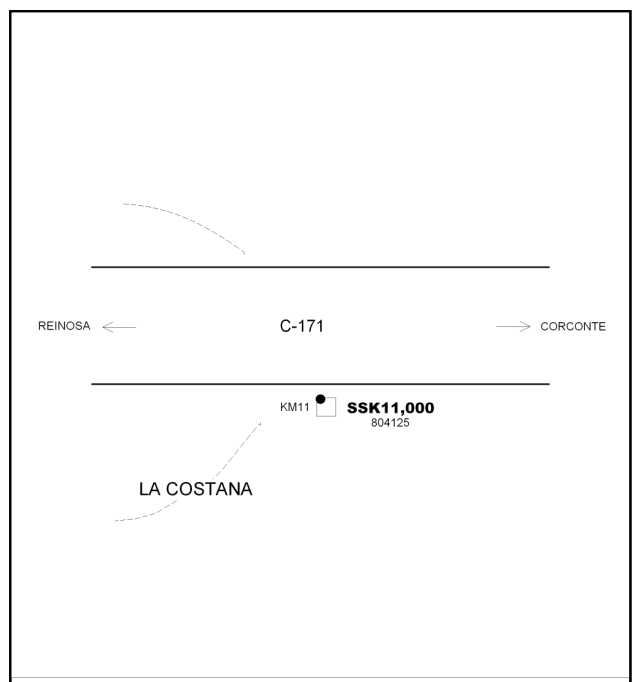
Clavo metálico semiesférico incrustado aproximadamente en el Km. 11 de la margen S de la Carretera C-171. Dista unos 1.000 m. de la señal anterior. En la base del hito del Km. 11.
