## Reseña de Señal de Nivelación

**Número:** 804128  
**Nombre:** SSK14,000  
**Línea o Ramal:** 804. Guardo - Balneario Corconte

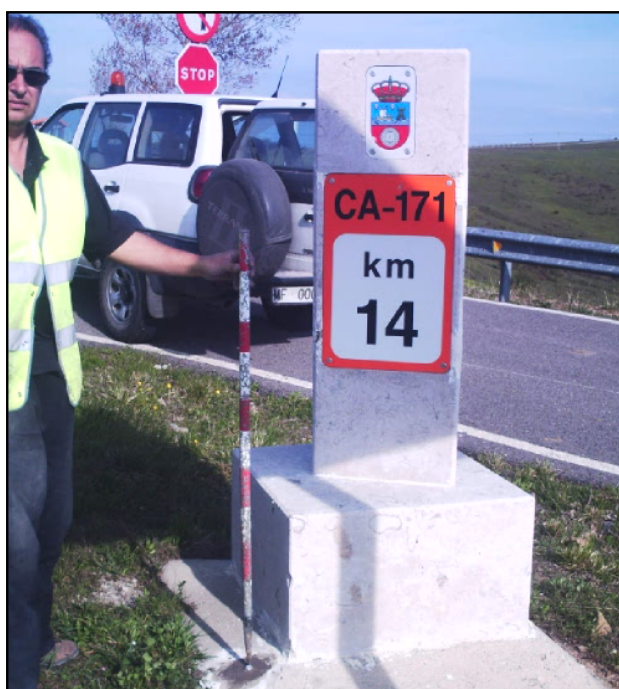
Clavo metálico semiesférico incrustado aproximadamente en el Km. 14 de la margen S de la Carretera C-171. Dista unos 1.000 m. de la señal anterior. En la base del hito del Km. 14.
