## Reseña de Señal de Nivelación

**Número:** 804131  
**Nombre:** SP17,000  
**Línea o Ramal:** 804. Guardo - Balneario Corconte

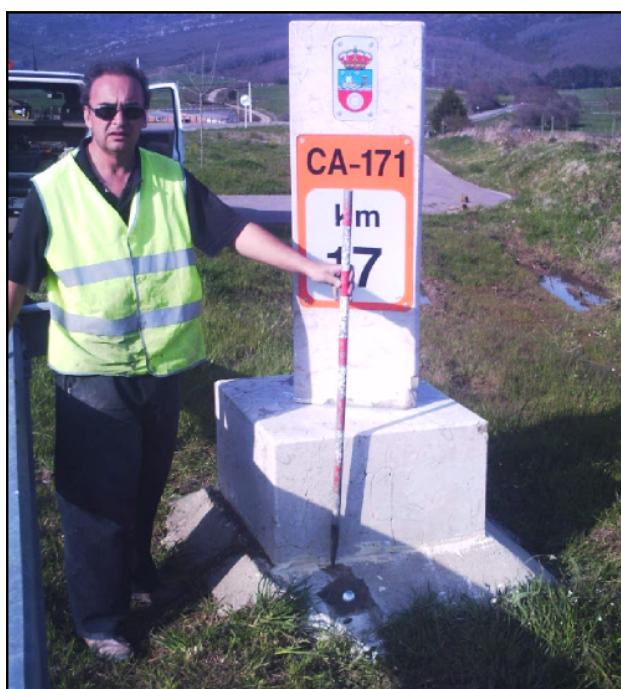
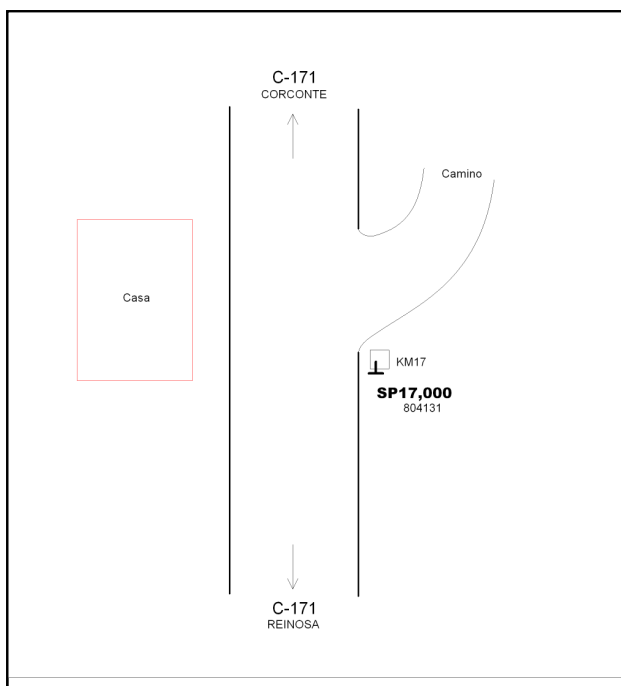
Clavo metálico semiesférico incrustado aproximadamente en el Km. 17 de la margen S de la Carretera C-171. Dista unos 700 m. de la señal anterior. En la base del hito del Km. 17.
