## Reseña de Señal de Nivelación

**Número:** 804134  
**Nombre:** SP20,000  
**Línea o Ramal:** 804. Guardo - Balneario Corconte

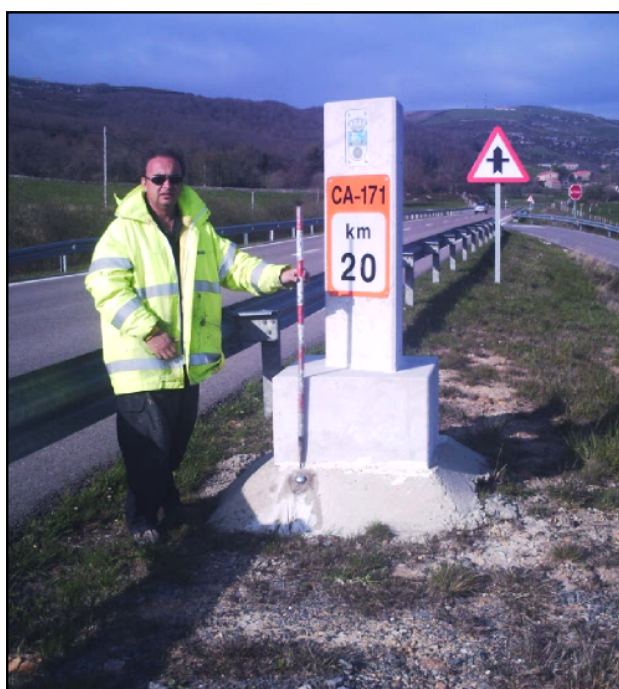
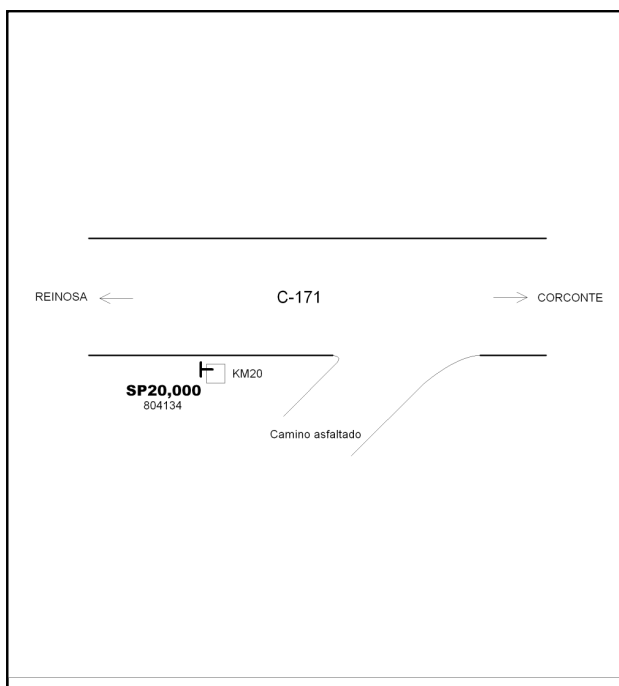
Clavo metálico semiesférico incrustado aproximadamente en el Km. 20 de la margen S de la Carretera C-171. Dista unos 1.000 m. de la señal anterior. En la base del hito del Km. 20.
