## Reseña de Señal de Nivelación

**Número:** 804136  
**Nombre:** SP21,000  
**Línea o Ramal:** 804. Guardo - Balneario Corconte

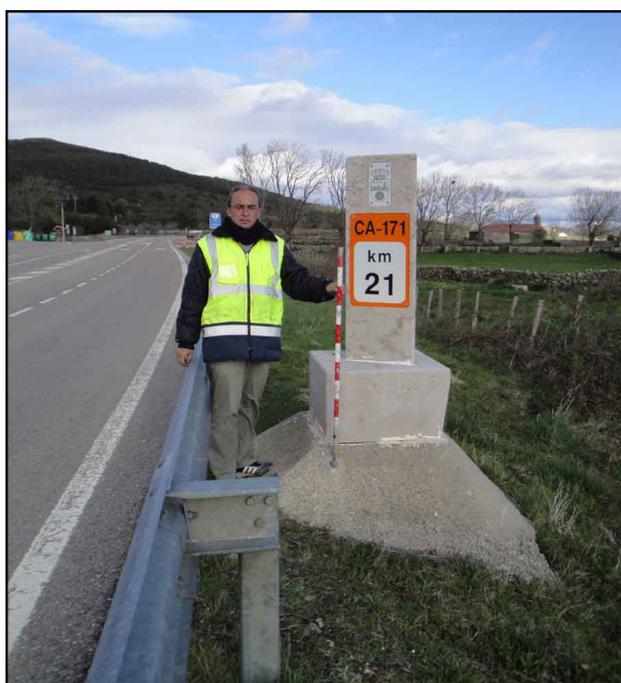
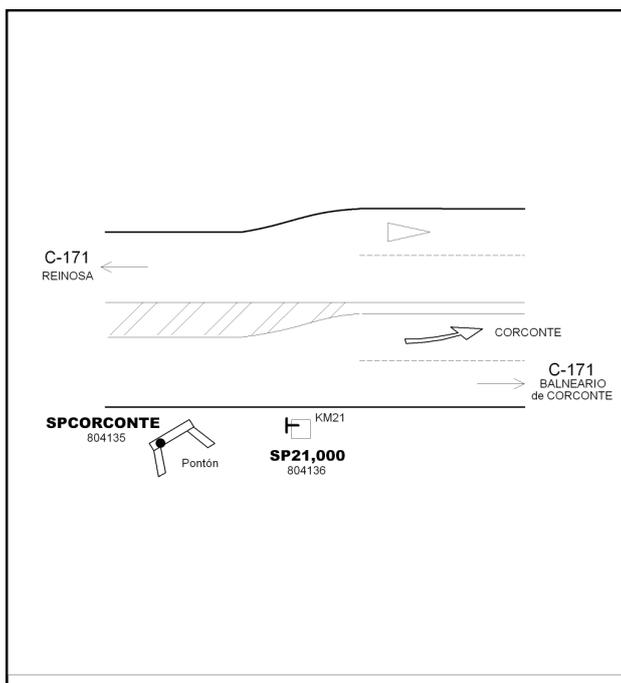
Clavo metálico semiesférico incrustado aproximadamente en el Km. 21 de la margen S de la Carretera C-171. Dista unos 30 m. de la señal anterior. En la base del hito del Km. 21.
