Reseña de Señal de Nivelación

Número: **804144**
Nombre: **SSK209,450**
Línea o Ramal: **804. Guardo - Balneario Corconte**

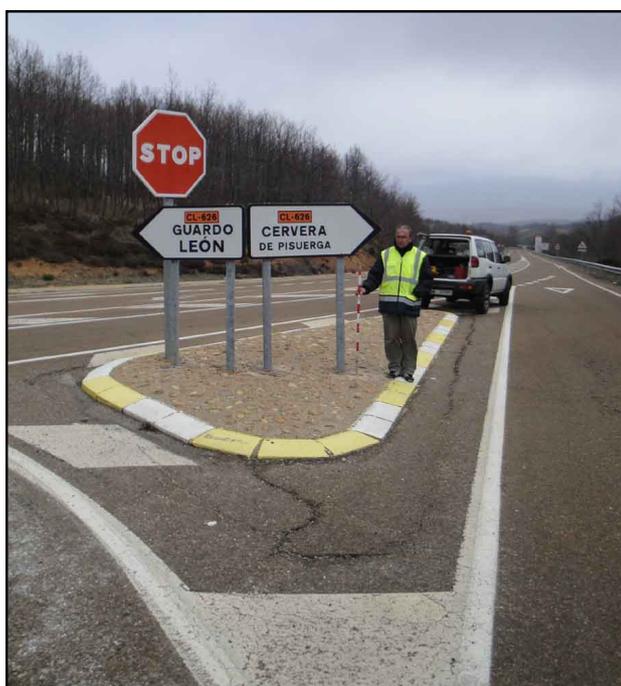
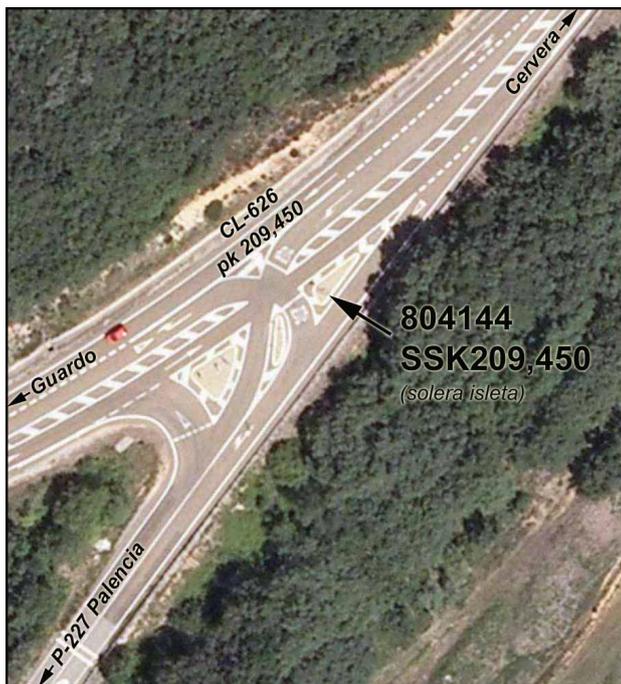
Clavo metálico semiesférico incrustado en la margen derecha sentido Cervera de Pisuerga de la carretera CL-626, en el pk 209,450, en el entronque de la carretera P-227 que conduce a Palencia. La señal está sobre la tercera isleta, al pie de los carteles, según foto y croquis. Dista unos 550 m de la señal anterior.
