Reseña de Señal de Nivelación

Número: **804148**
Nombre: **SSBIFURCACIÓN**
Línea o Ramal: **804. Guardo - Balneario Corconte**

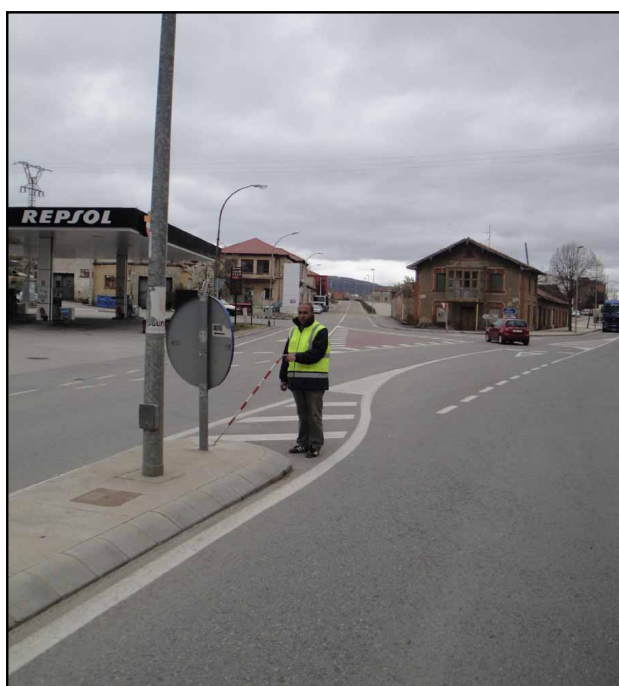
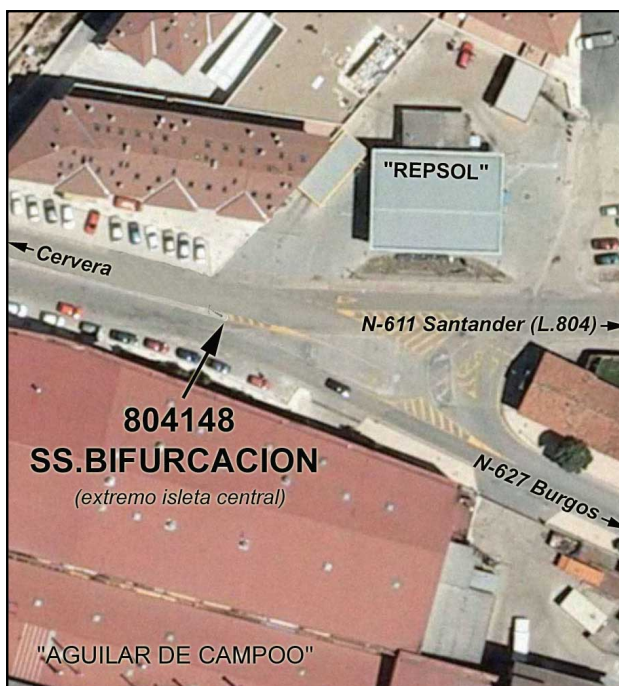
Clavo metálico semiesférico incrustado, en la mediana de la Avenida de Santander de la población de Aguilar de Campoo, poco antes de la bifurcación de la N-611 que conduce a Santander (por donde continúa la línea) y la N-627 que conduce a Burgos, donde hay una gasolinera Repsol. La señal está sobre el extremo E de la isleta central, según foto y croquis.
Distancia unos 50 m de la señal anterior.
