Reseña de Señal de Nivelación

Número: **804151**
Nombre: **SSK112,400**
Línea o Ramal: **804. Guardo - Balneario Corconte**

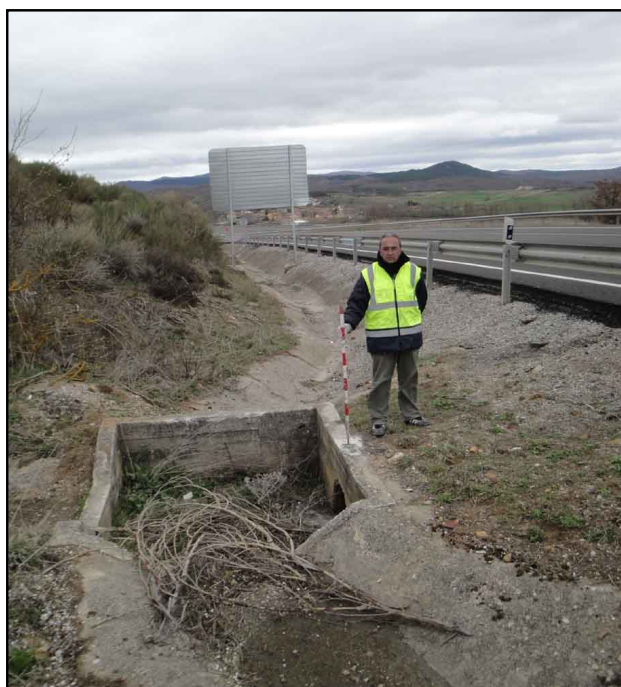
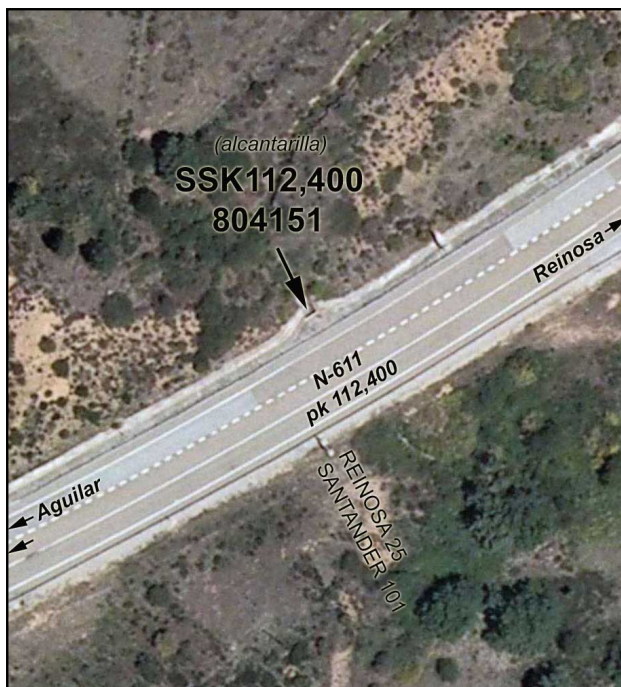
Clavo metálico semiesférico incrustado en la margen izquierda sentido Santander de la carretera N-611, en el pk 112,400, en una arqueta sumidero. La señal está centrada sobre el lado S, según foto y croquis. Dista unos 500 m de la señal anterior.
