Reseña de Señal de Nivelación

Número: **804160**
Nombre: **SSBOLMIR SUR**
Línea o Ramal: **804. Guardo - Balneario Corconte**

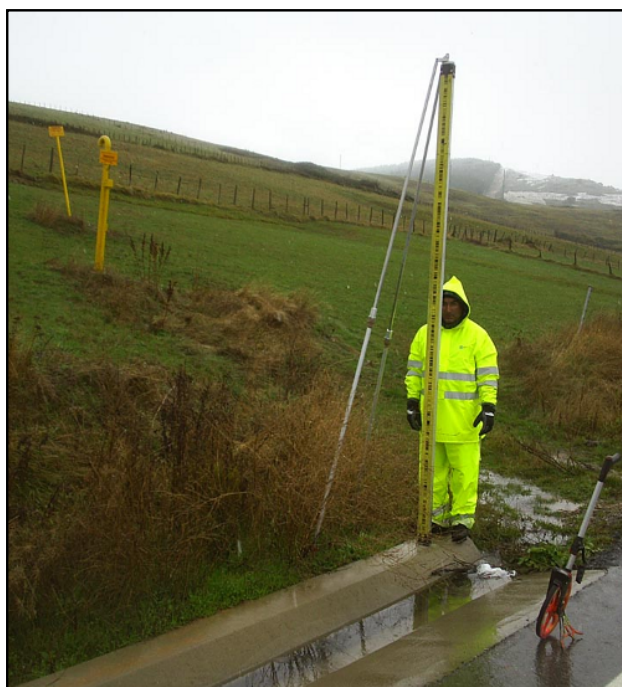
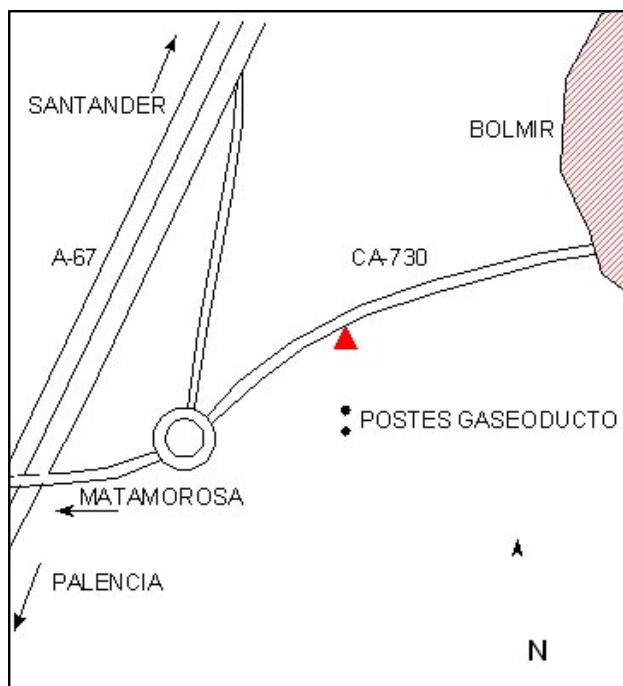
Clavo situado en el extremo final del canalón, en el margen derecho de la carretera CA-730 de Matamorosa a Bolmir, a unos 300 metros desde la rotonda de la Autovía, frente a unos postes amarillos de gasoducto.
