Reseña de Señal de Nivelación

Número: **804164**
Nombre: **SSK179,350**
Línea o Ramal: **804. Guardo - Balneario Corconte**

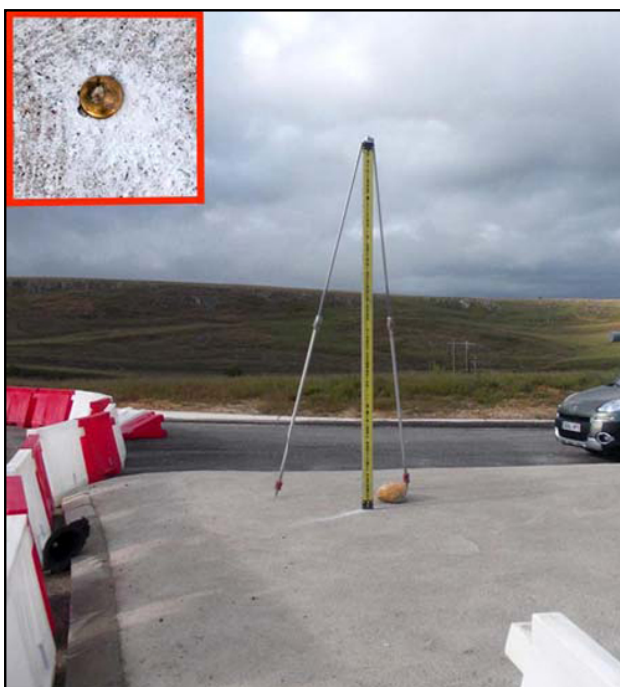
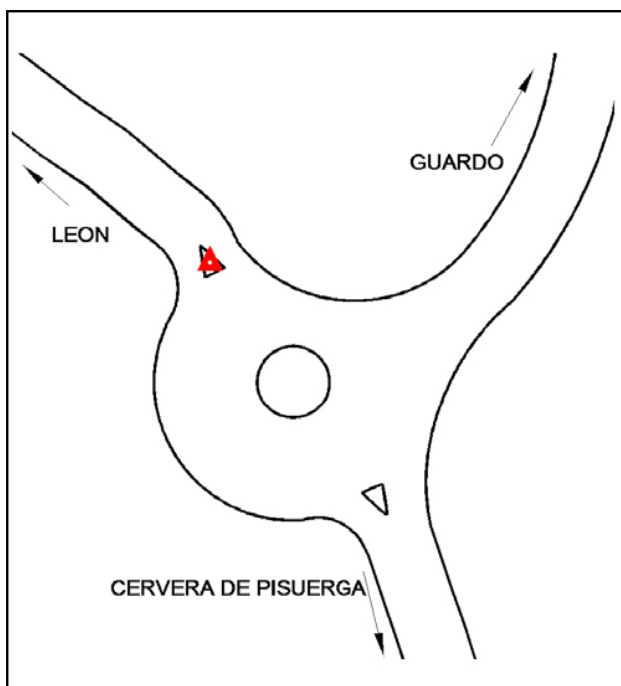
Clavo metálico semiesférico incrustado aproximadamente en el Km. 179,350 sobre la isleta de la rotonda de la Carretera CL-626.
