## Reseña de Señal de Nivelación

**Número:** 810020  
**Nombre:** SSK 229,0  
**Línea o Ramal:** 810. Zaragoza - Alcorisa

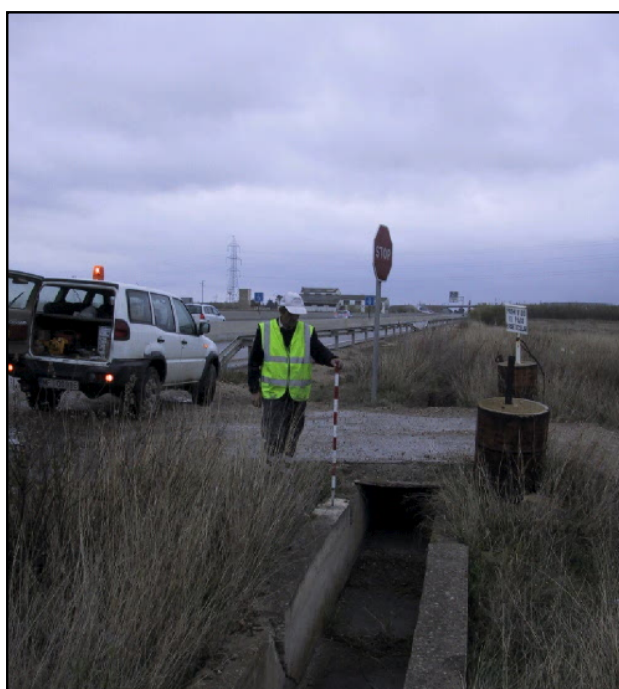
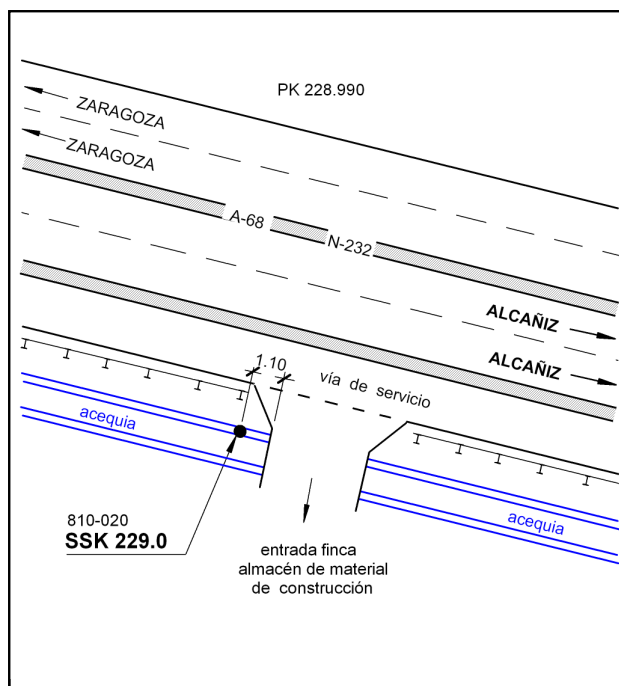
Clavo metálico semiesférico incrustado aproximadamente en el Km. 228,990 de la margen Sur de la Autovía A-68 (N-232), en la vía de servicio, sobre la cara superior del muro de un canal junto a la entrada a una finca dedicada a almacén de material de construcción, a 1.10 metros al Oeste del paso de cuneta, según croquis. Dista unos 1.000 m. de la señal número 810 019.
